Sollentuna kommun

## ► Landsnora Kvarn

Förstudie för miljöförbättrande åtgärder

Uppdragsnr.: 108 59 61 Revision: Färdig handling Datum: 2023-12-12

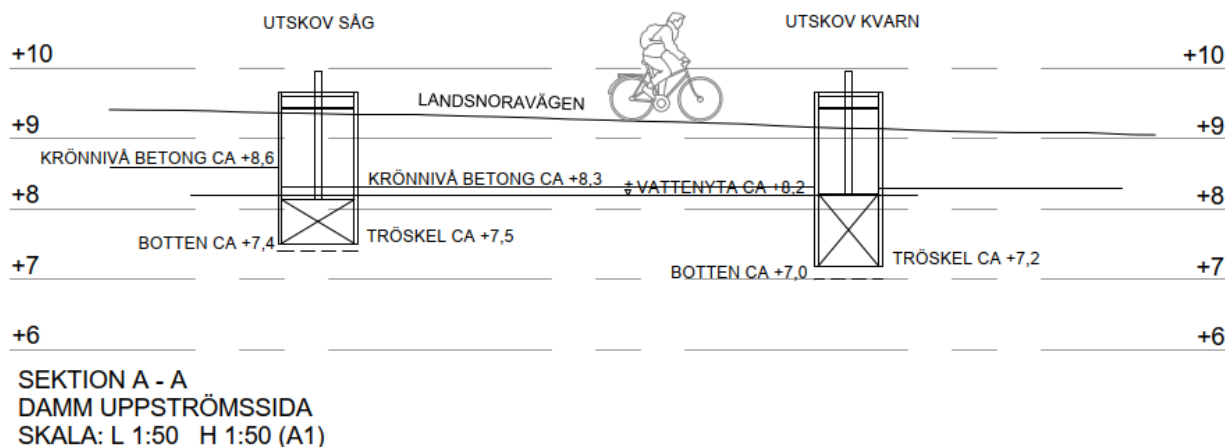
Dammen vid Landsnora kvarn är cirka 15 meter lång och utrustad med två utskov. Dammkroppen fungerar som vägbank för Landsnoravägen och uppströmssidan är klädd i betong. Det ena utskovet går till den gamla sågen, som drivs av ett vattenhjul och det andra till den gamla kvarnen. Båda utskoven är utrustade med varsin spetlucka som inte öppnats på många år. Sågutskovet regleras istället med en extra sättare<sup>3</sup> ovan luckan som plockas bort när sågen ska köras. På så vis finns vatten motsvarande ett tjugotal centimeter som sågen kan nyttja för att driva sågen. Kvarnutskovet mynnar i en balja i kvarnbyggnaden som saknar utlopp och används därför inte. Fallhöjden mellan vattenytan i magasinet och nedströms sågen uppgick vid platsbesöket till cirka 5,4 meter. Från vänster till höger från uppströmssidan i strömningsriktningen kan dammen beskrivas enligt följande:

**Utskov såg**. En spetlucka i trä, fribredd cirka 1,04 meter. Tröskelnivån uppmättes till cirka +7,5 och botten uppströms luckan mättes till nivå cirka +7,4.

**Utskov kvarn**. En spetlucka i trä, fribredd 0,86 meter. Tröskelnivån uppmättes till cirka +7,2 och botten uppströms luckan mättes till cirka +7,0. Uppströms luckan sitter ett rens Galler.

Figur 3-1 Utklipp från ritningsbilaga 1-2, Höjdsatt sektion av dammen i strömningsriktningen.

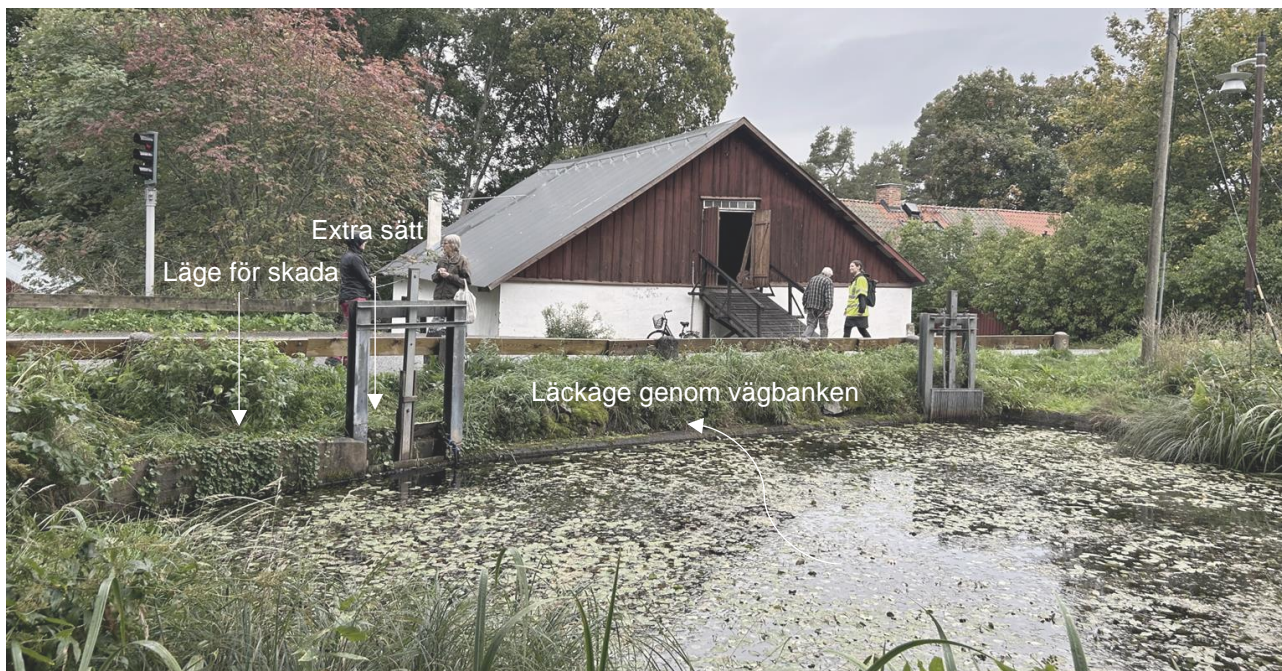
Dammen är i behov av underhåll. Det är osäkert huruvida luckorna fungerar samt hur mycket sediment som lagrats uppströms luckorna. Regleringen med en extra sättare och det faktum att luckorna aldrig öppnas

medför att vattennivån i dämningområdet ibland strömmar över dammens lägre betongkant (mellan utskoven). Läckaget rinner sedan genom vägbanken och sedermera under kvarngrunden, vilket skadar byggnaden. Dammen har dessutom en tydlig skada i betongen på uppströmssidan där en spricka troligen medför ett läckage genom dammkroppen även vid lägre vattennivåer. Utöver problemet med luckorna samt läckaget genom dammkropp och vägbank, är området i behov av övrig skötsel. Strandkanterna, kvarn- och såg området samt vattenspegeln är mycket överväxta av gräs, sly och annan vegetation.

Figur 3-2. Läge för skadan i dammen och eventuellt läckage genom vägbanken.

Nuvarande reglering via en "extra" sättare bedöms vara en dålig lösning. Dammens luckor bör användas för att kunna hålla vattennivån under den lägre betongkantens krönnivå för att undvika läckage genom vägbanken och vidare in genom husgrunden. Som åtgärd föreslås en inspektion av dammens luckor för att bedöma deras skick och funktion. I samband med inspektionen bör även skadan i betongen på uppströmssidan av dammen inspekteras eftersom den möjligen kan bidra till ökat läckage genom vägbanken. Om luckorna behöver repareras eller bytas ut kan en lösning som möjliggör för automatreglering och minimitappning installeras, dock förordas samtidigt att spettlucks-karak-tären bibehålls för avläsbarheten av dammens funktion. Om skadan i betongen är betydande bör denna åtgärdas.

En fungerande reglering är positivt i flera bemärkelser. För det första minskar det förmodade läckaget genom vägbanken och därmed risken för erosion och underminering. Därtill medför det att hembygdsföreningen kan köra sågen under en längre tid på deras visningsdagar vilket bör ses som positivt ur kulturmiljösynpunkt.

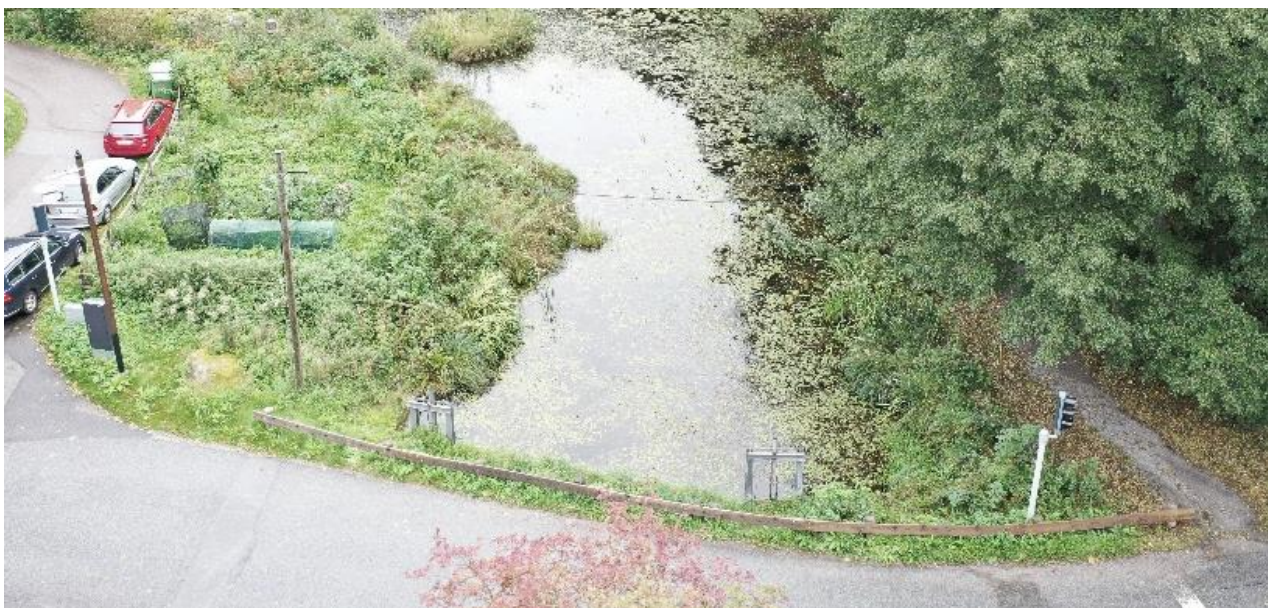
Figur 3-3. Kvarndammens dämningområde är mycket överväxt.

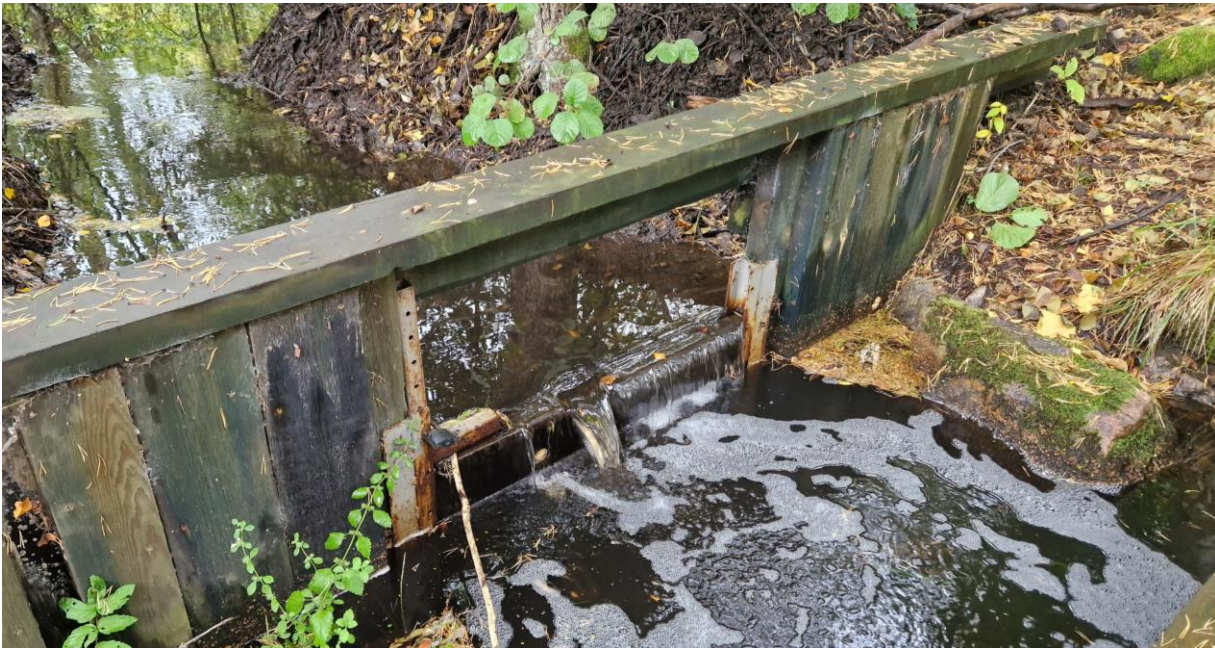
Uppströms dämningområdet rinner vattendraget i en stenskodd kanal i drygt 100 meter. Cirka 200 meter uppströms dammen ligger en mindre träspont som har viss dämmande effekt. Sponten är cirka 4 meter bred och regleras med sättar, där översta sätten har en V-formad skåra flöde. Vid platsbesöket 2023-09-20 mättes vattenytan uppströms dammen till cirka +7,8 och vattenytan nedströms till cirka +7,6. Fallhöjden var vid tillfället således cirka 0,2 meter. Uppströms dammen fanns även rester från en bäverdamm.

Figur 3-4. Den mindre dammen uppströms Landsnora kvarn.

Den övre dammen orsakar möjligen konnektivetsproblem för fiskpopulationen inom vattendraget. En enkel åtgärd för att förbättra konnektiviteten vore att göra en mindre bottenuppbyggnad av dammens nedströmssida. På så vis möjliggörs uppströmsförflyttning förbi dammen, till ovanliggande våtmarker. Åtgärden bedöms vara enkel att utföra och bedöms kräva cirka 1-5 m<sup>3</sup> grus, sten och block. Utläggningen kan ske med handkraft för att minska påverkan på den omkringliggande marken. En fiskevårdskunnig person bör delta i åtgärden.

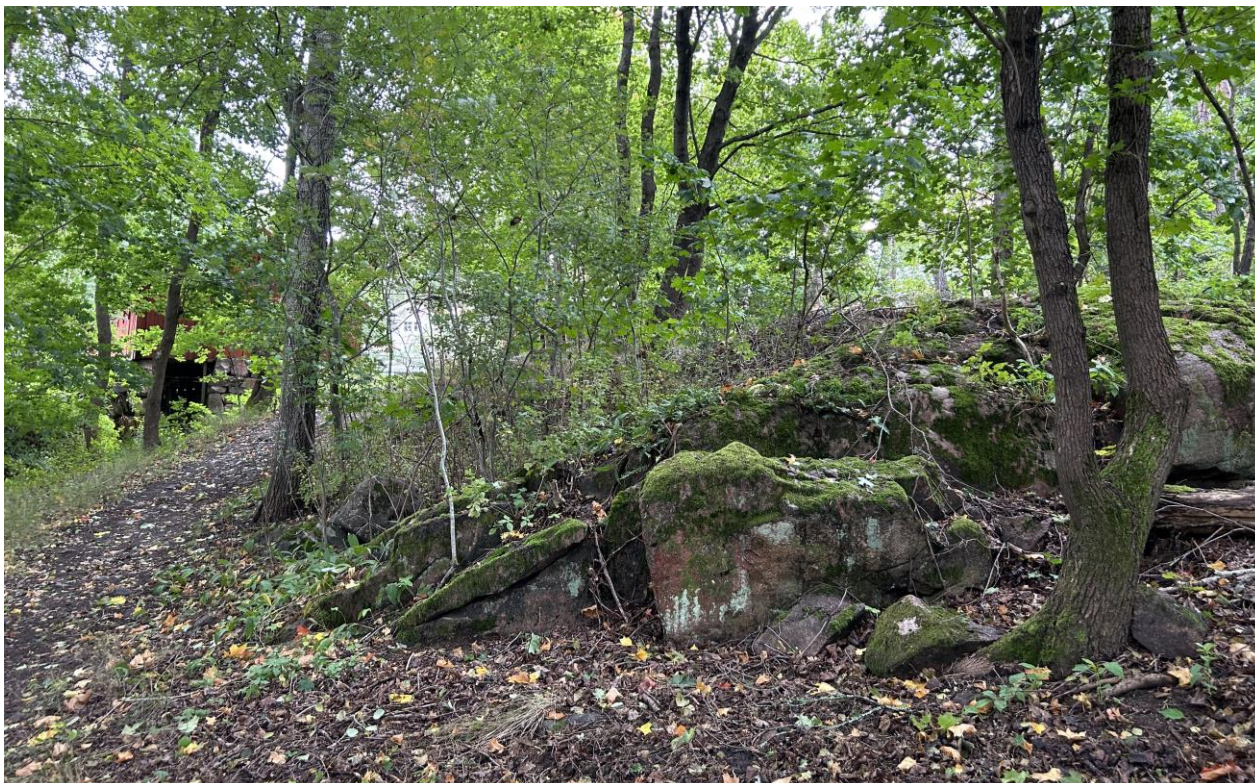
Utöver låg vattenföring, brant terräng och hög fallhöjd finns ett antal övriga försvårande omständigheter vid Landsnora kvarn. För det första finns befintlig infrastruktur som i området i form av Landsnoravägen som tvärs dalgången och som en fiskväg behöver passera. För det andra finns flera ledningar längs vägen och längs dalgången ned mot Edsviken. För det tredje syntes tydligt att det är mycket berg i dagen och det kommer innebära att en hel del sprängning behöver genomföras (Figur 4-3). Dessa omständigheter medför att fiskvägen måste anläggas under vägen, i någon sorts av passagelösning exempelvis en halvtrumma. Dessutom måste höjdsättning och sträckning samordnas med berörda ledningsägare, med risk för omfattande ledningsflytt samt att det finns risk för stor andel bergschakt, se Figur 4-3.

Figur 4-3. Uppstickande berg nedströms sågen.
