Sedimentundersökningar i Edsvikens småbåtshamnar 2022

Version/datum: 2023-06-08

På uppdrag av: Edsvikens Vattensamverkan

Utfört av: Calluna AB (organisationsnummer: 556575-0675)
Adress huvudkontor: Linköpings slott, 582 28 Linköping
Hemsida: www.calluna.se
Telefon (växel): +46 13-12 25 75

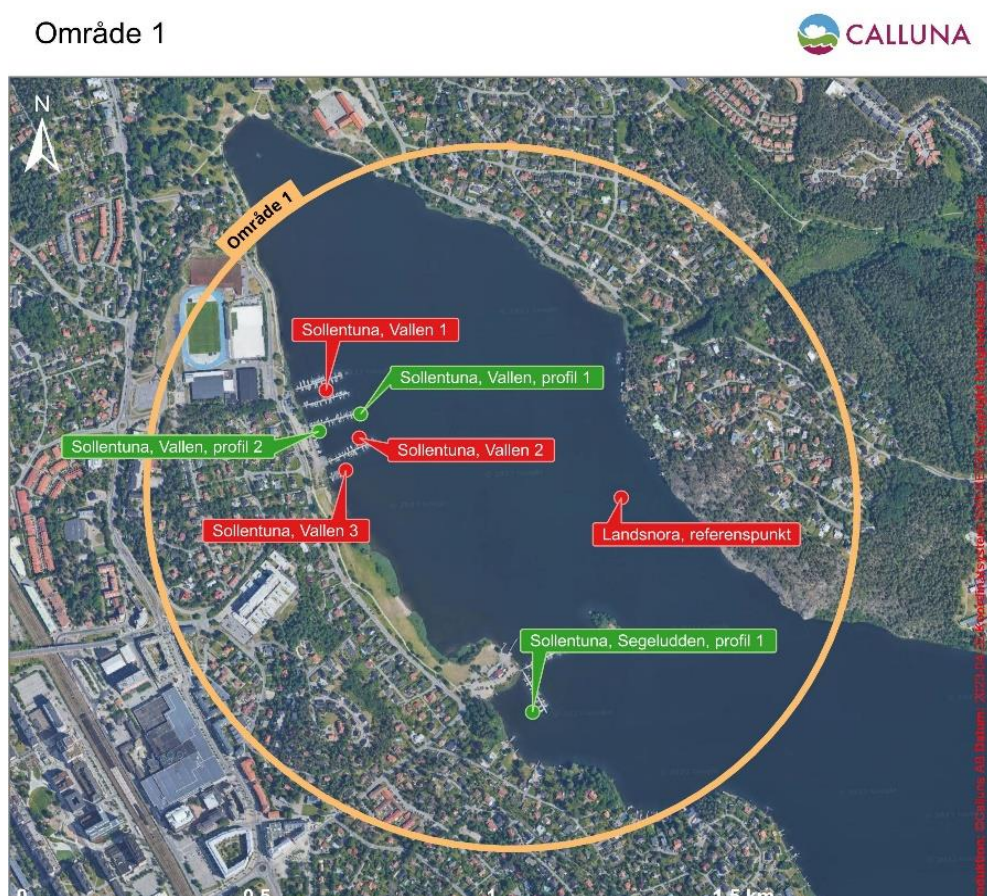
Figur 2. Kartbilden visar lokaler/provpunkter som ingår i område 1; Sollentuna Vallen och Sollentuna Segeludden samt Landsnora referenslokal.

Arsenik och nickel påvisades i mycket låga till låga halter i samtliga prover jämfört med riktvärden (Naturvårdsverket 1999) med undantag av nickel som påvisades i medelhög halt i ett prov från Segeludden (0–2 cm). Jämfört med de regionala bakgrundshalterna (Jonsson, 2018) ligger både arsenik och nickel på obetydliga till små avvikelser vid dessa lokaler. Resultaten redovisas i sin helhet i bilaga 3.

Bly, kadmium, koppar, krom, kvicksilver och zink påvisades i medelhöga till mycket höga halter vid båda lokalerna samt Landsnora referenslokal jämfört med riktvärdena (Tabell 2). De högsta

Vid jämförelser med regionala bakgrundshalter (Jonsson 2018) påvisas en majoritet av metallerna i avvikande halter (Tabell 3). Bedömningen för dessa varierar mellan liten och mycket stor avvikelse från bakgrundshalterna. Krom påvisades främst i ej avvikande halter. I område 1 är det framför allt ytliga sediment som avviker och främst i lokalen Vallen.

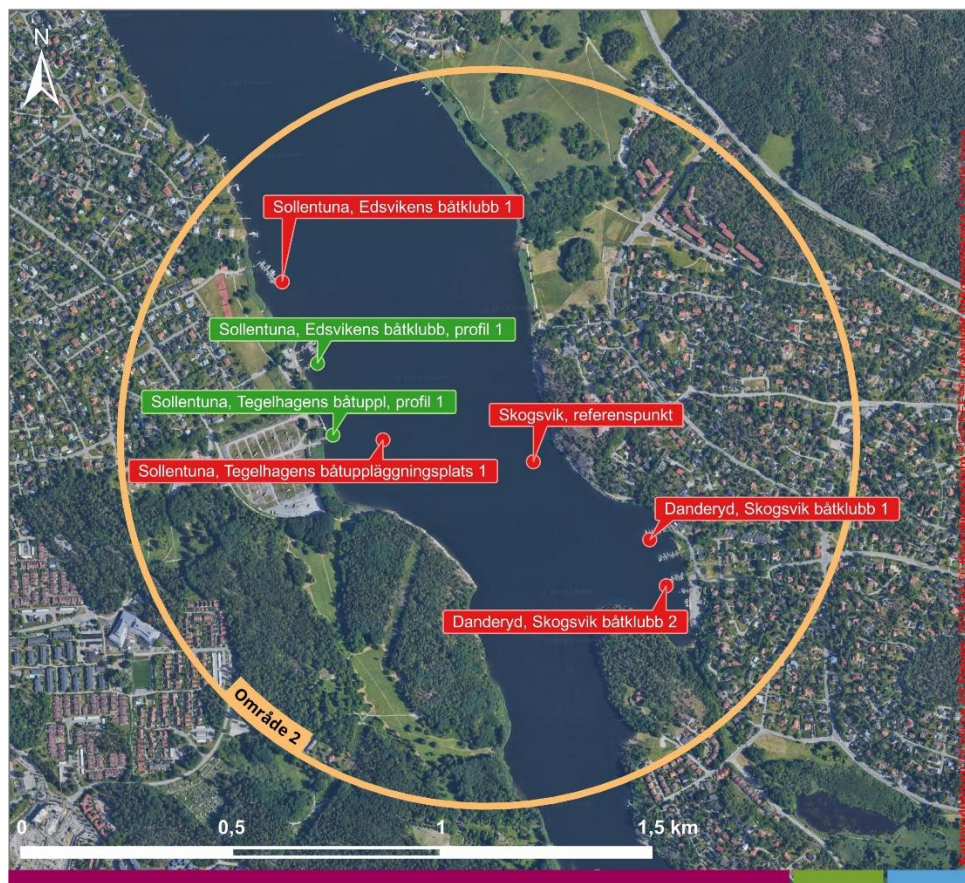
Figur 3. Kartbilden visar lokaler/provpunkter som ingår i område 2; Danderyd Skogsviks båtklubb, Sollentuna Tegelhagens båtuppläggningsplats och Sollentuna Edsvikens båtklubb samt Skogsvik referenslokal.

Bly, kadmium, koppar, kvicksilver och zink påvisade i medelhöga till mycket höga halter vid Skogsvik referenslokal samt vid de andra tre lokalerna; Skogsviks båtklubb, Tegelhagens båtuppläggningsplats samt Edsvikens båtklubb (Tabell 6). Vid Skogsvik referenslokal, Tegelhagens båtuppläggningsplats samt Edsviken båtklubb låg även krom på medelhöga till höga halter, med undantag för profilprovet från Tegelhagens båtuppläggningsplats (profil 1), där endast mycket låga till låga halter noterades. Vid den här provpunkten förekom ungefär lika stora halter på alla djup. I profilprovet från Edsvikens båtklubb (profil 1) påvisades vissa metaller i halter som blir högre med djupet medan andra metaller blir lägre alternativt är oförändrade. Edsvikens båtklubb, profil 1, 0–2 cm, uppvisade mycket hög halt av bly, klass 5. Bortsett från denna uppvisade Skogsvik referenslokal de allra högsta halterna i området.

Vid jämförelse med regionala bakgrundshalterna (Jonsson 2018) påvisades en majoritet av proverna från Skogsviks båtklubb och ytprovet från Tegelhagen i avvikande halter av klass 4 och klass 5 (stor till mycket stor avvikelse) (Tabell 7). Profilprovet från Tegelhagens båtuppläggningsplats och proverna från Edsvikens båtklubb avviker generellt betydligt mindre från de regionala bakgrundshalterna. Krom påvisades främst i ej avvikande halter.

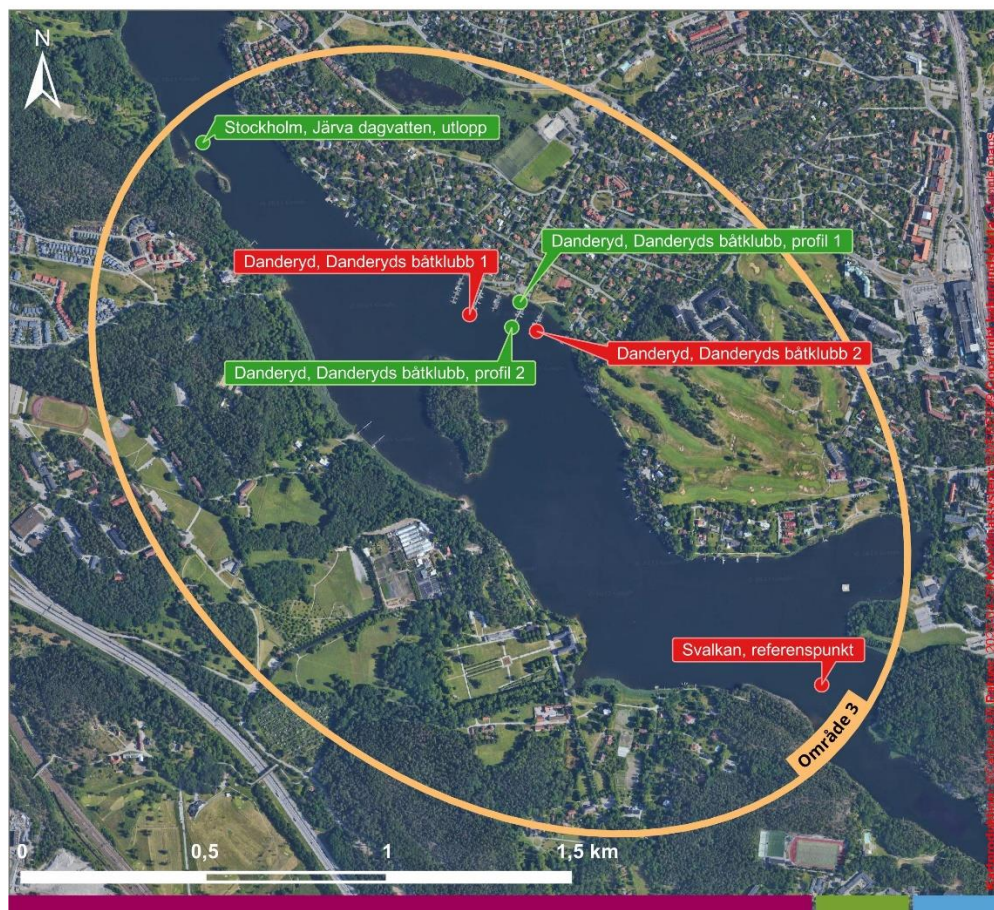
Figur 4. Kartbilden visar lokaler/provpunkter som ingår i område 3; Danderyd, Danderyds båtklubb och Stockholm, Järva dagvatten samt Svalkan referenslokal.

Vid jämförelse med regionala bakgrundshalterna (Jonsson 2018) påvisade proverna från Järva dagvatten, referenslokal Svalkan samt två ytsedimentprover (0-2 cm) från Danderyds båtklubb avvikande halter enligt klass 4 och klass 5 (stor till mycket stor avvikelse), med undantag för krom

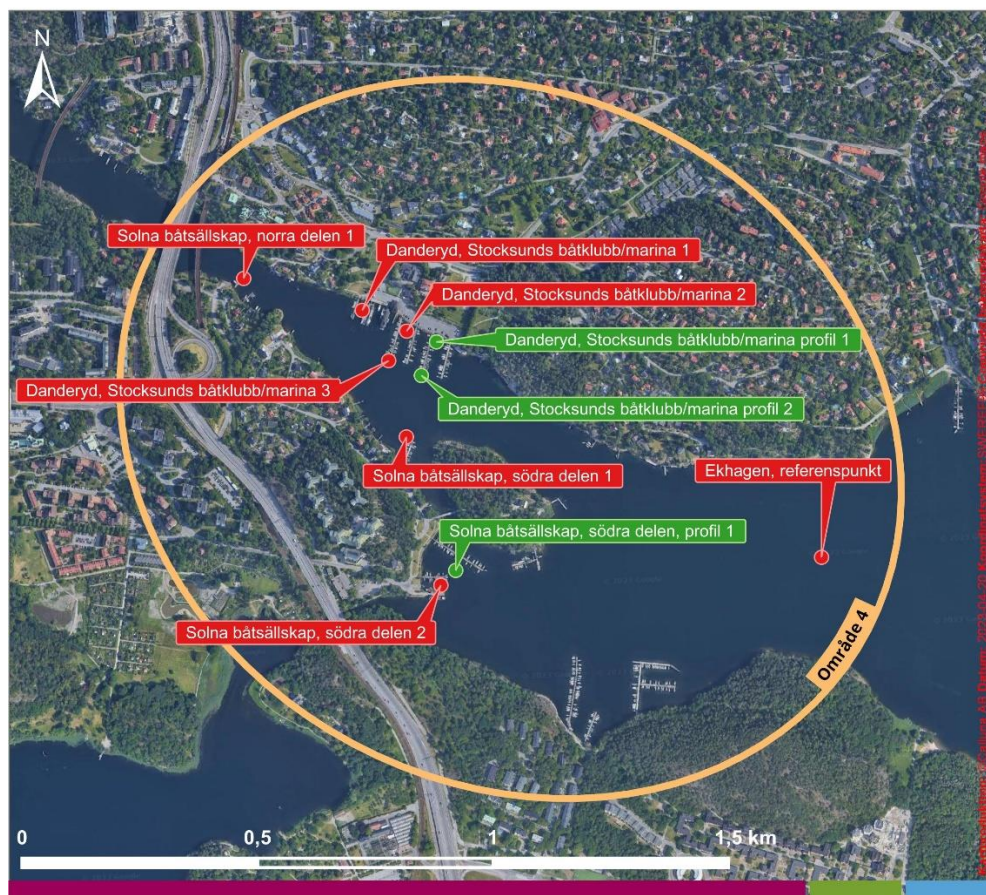
Figur 5. Kartbilden visar lokaler/provpunkter som ingår i område 4; Solna båtsällskap norra och södra delen, Danderyd Stocksunds båtklubb/marina samt Ekhagen referenslokal.

Även vid jämförelser med de regionala bakgrundshalterna (Jonsson 2018) är metallhalterna vid flera provpunkter i område 4 kraftigt förhöjda. Vid många provpunkter är avvikelserna tydligt-mycket stora (klass 3–5) (Tabell 15).
