Länsstyrelsens inventering av förorenade områden

Inventeringsresultat

Beteckning
577-33466-2013

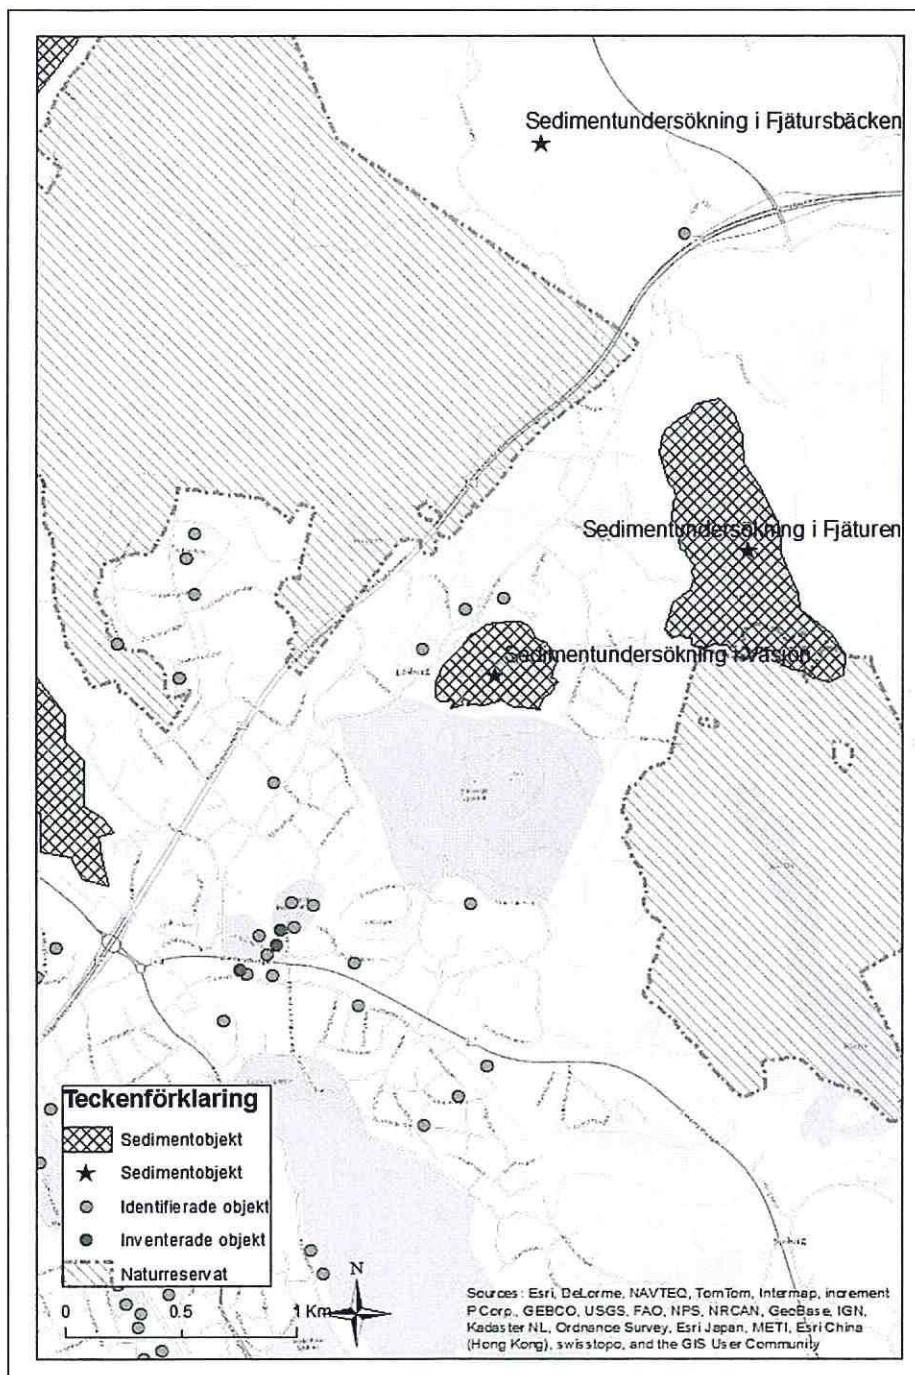
Karta 1. Väsjön inkl. närliggande objekt och skyddsvärden. Observera att polygonen visar det område som riskklassningen avser, det är inte en avgränsning av förorening och innebär inte heller att hela området inom polygonen är förorenat. Karta från Geosigma.

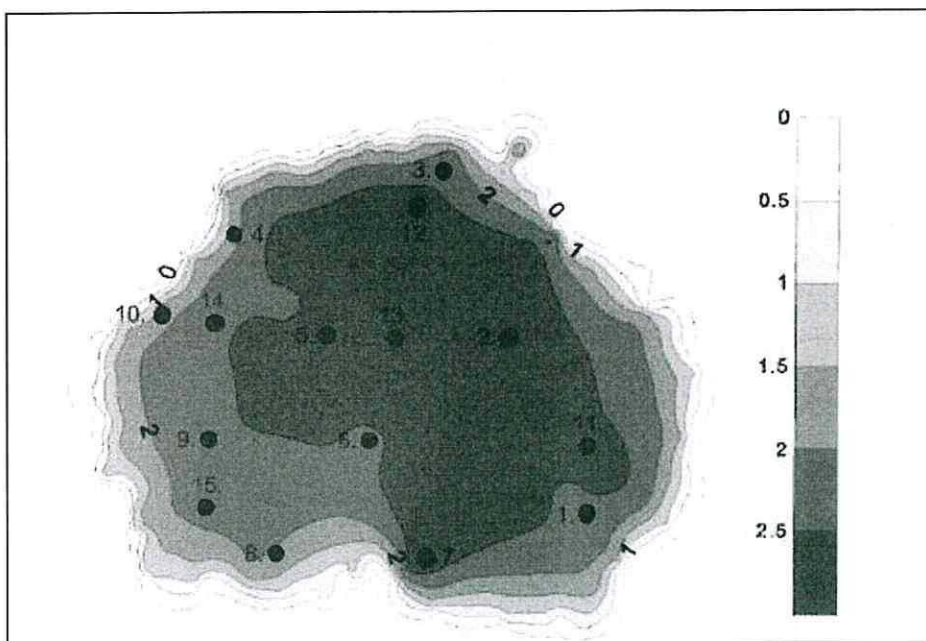
Karta 2. Väsjöns djupkarta och provpunkter för provtagning 2006, Källa: Naturvatten i Roslagen AB, 2006.

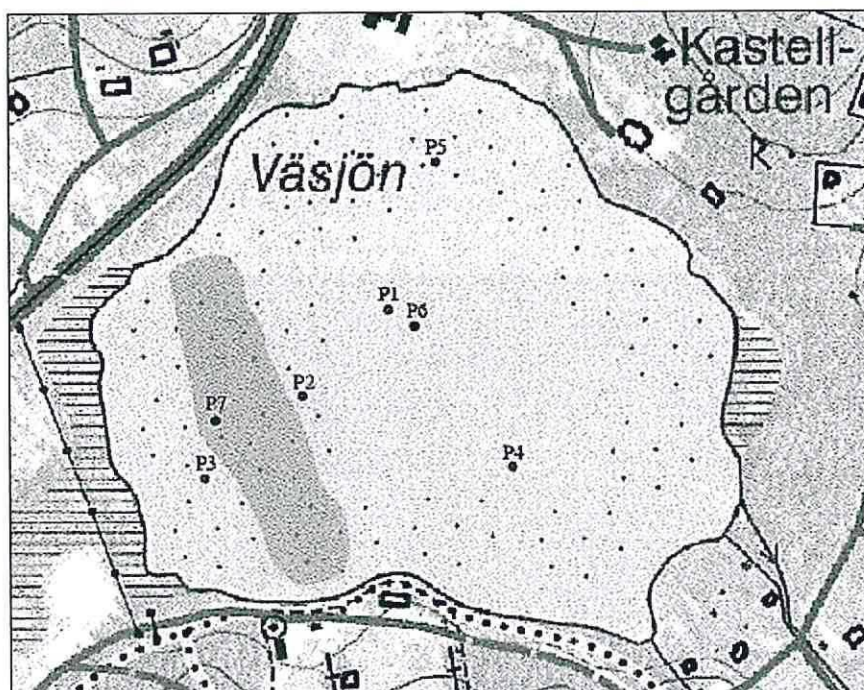
Karta 3. Provpunkternas lokalisering i Väsjön, 2008. Källa: WSP, 2008.

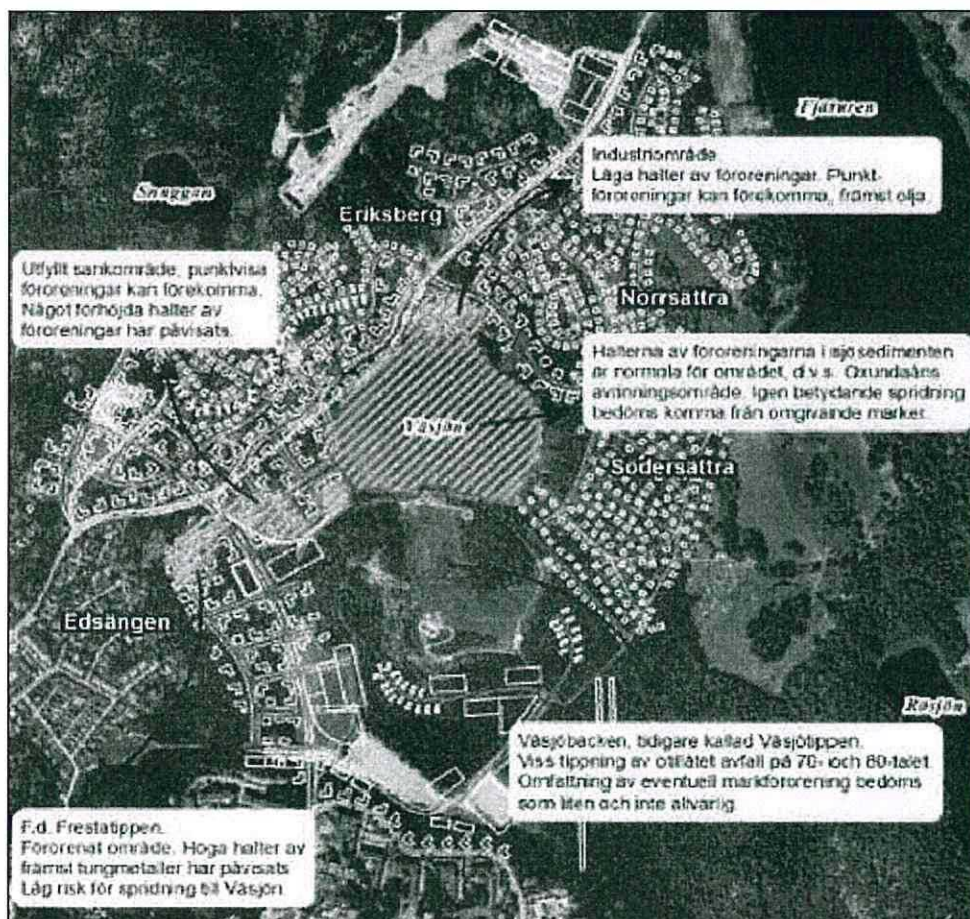
Karta 4. Karta över områden där miljötekniska markundersökningar eller inventeringar har utförts. Källa: Grontmij, 2011.

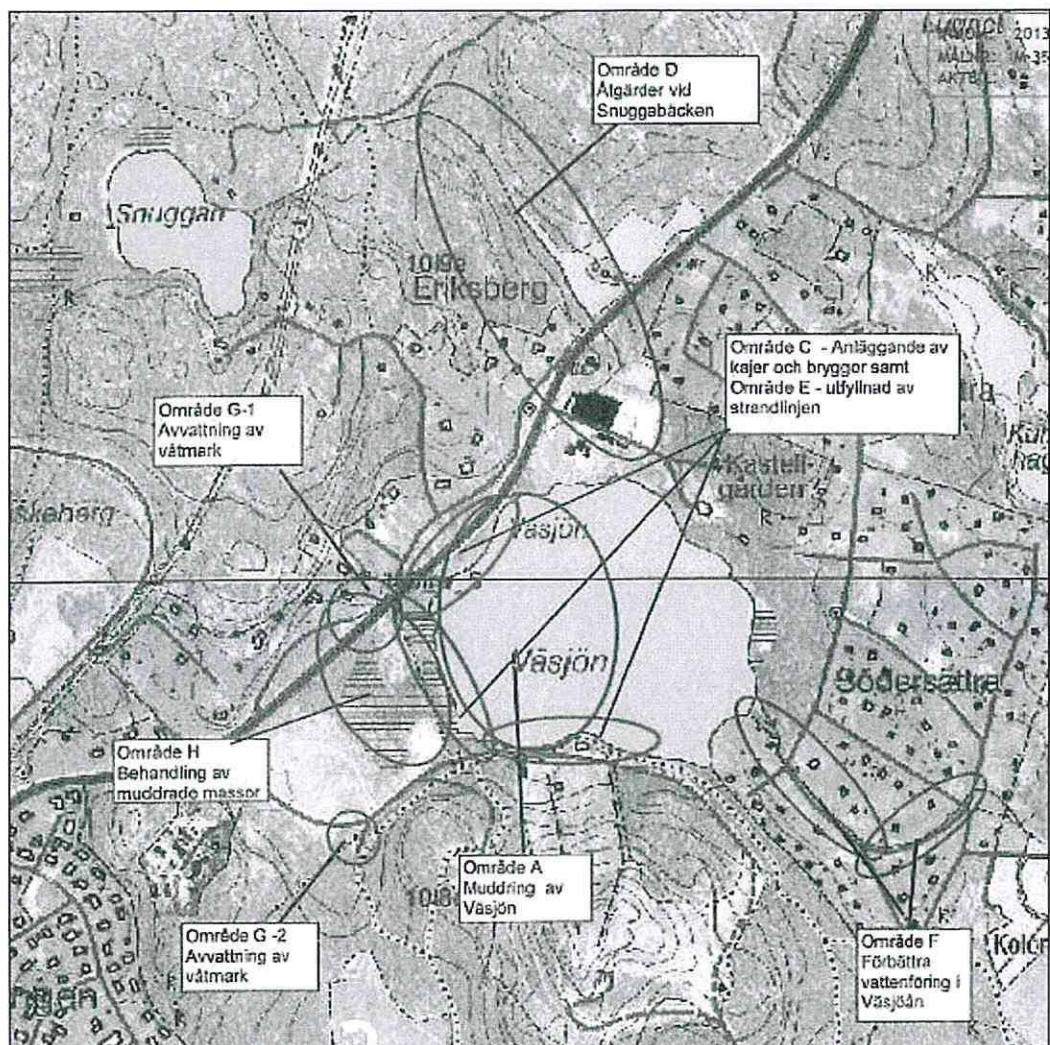
Karta 5. Karta över planerade åtgärder i Väsjöområdet. Källa: Domslut, 2013-11-19.

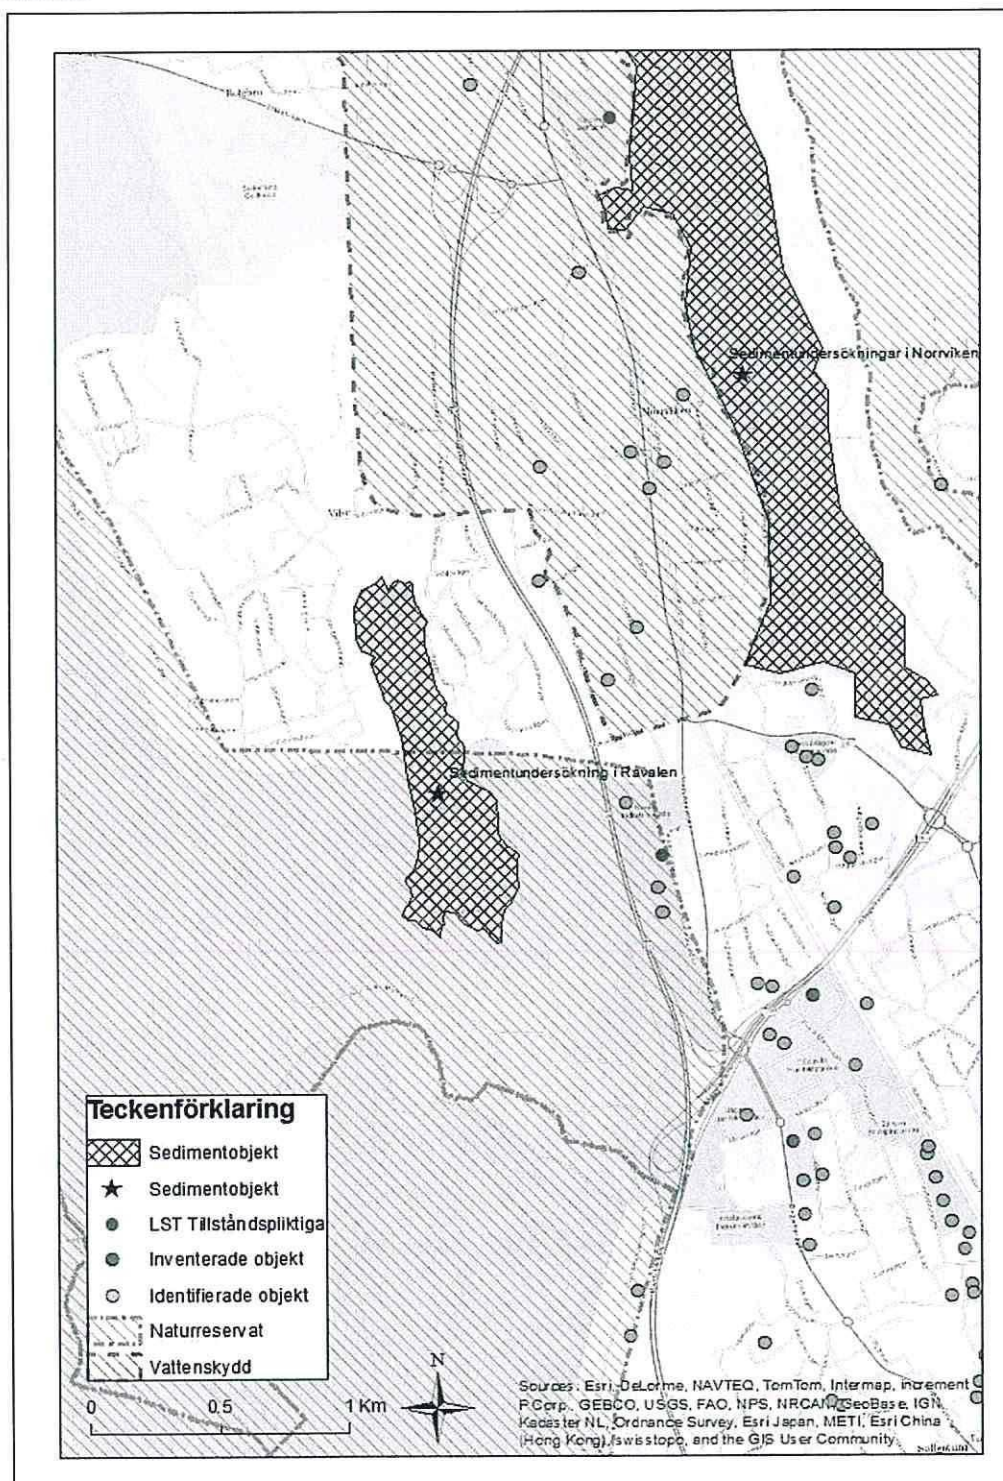
Karta 1. Ravalen inkl. närliggande objekt och skyddsvärden. Karta från Geosigma.

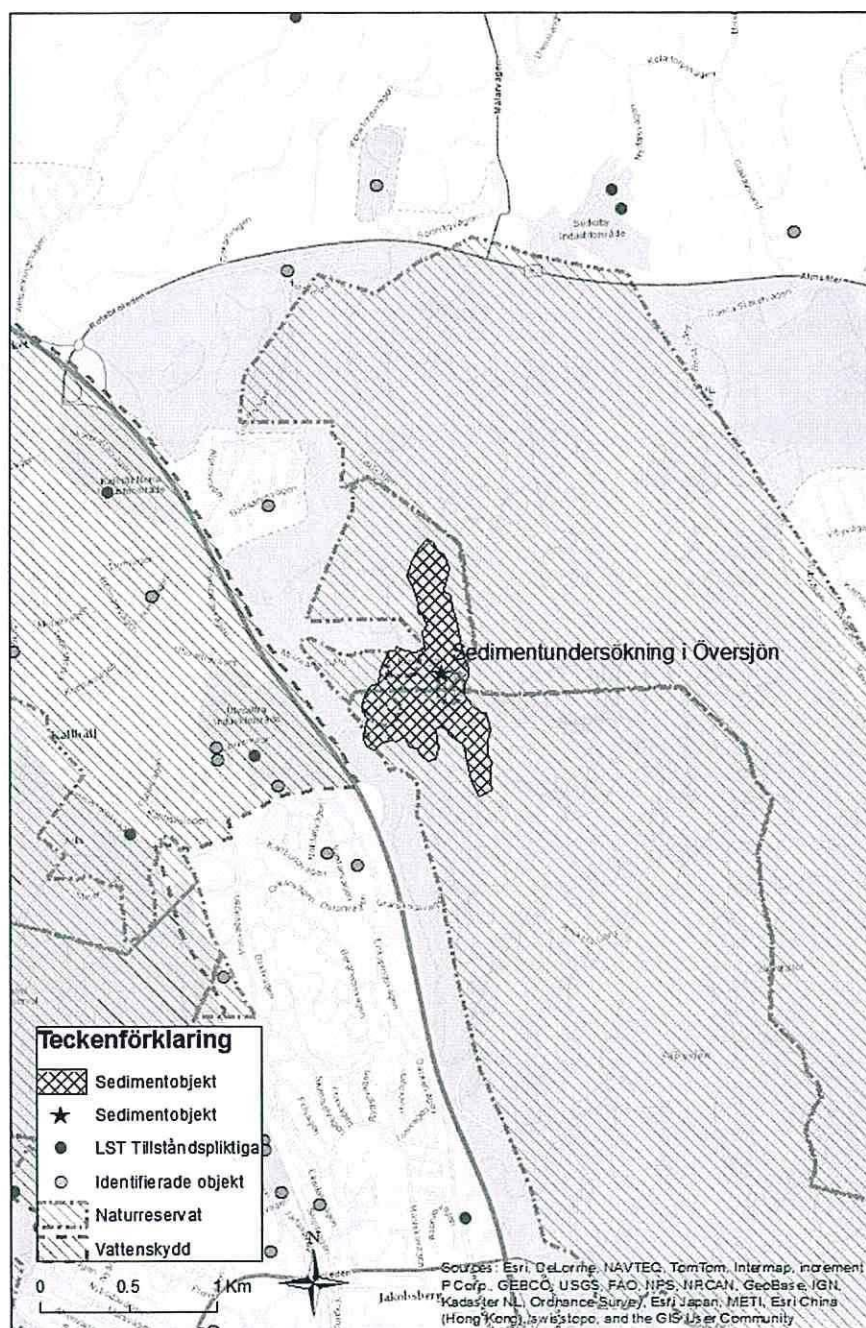
Karta 1. Översjön inkl. närliggande objekt och skyddsvärden. Observera att polygonen visar det område som riskklassningen avser, det är inte en avgränsning av förorening och innebär inte heller att hela området inom polygonen är förorenat. Karta från Geosigma.

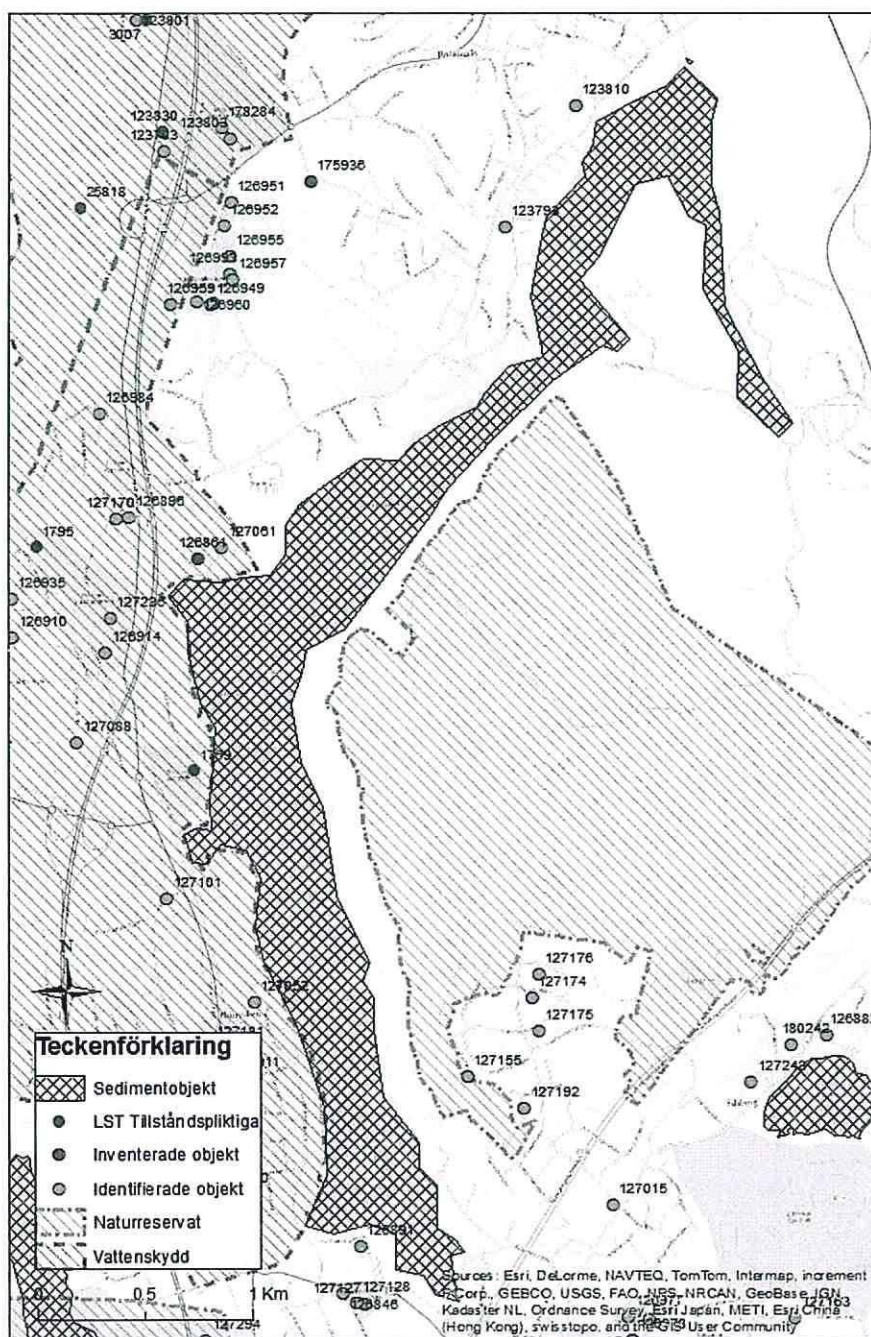
Karta 1. Norrviken inkl. närliggande objekt och skyddsvärden. Observera att polygonen visar det område som riskklassningen avser, det är inte en avgränsning av förorening och innebär inte heller att hela området inom polygonen är förorenat. Karta från Geosigma.

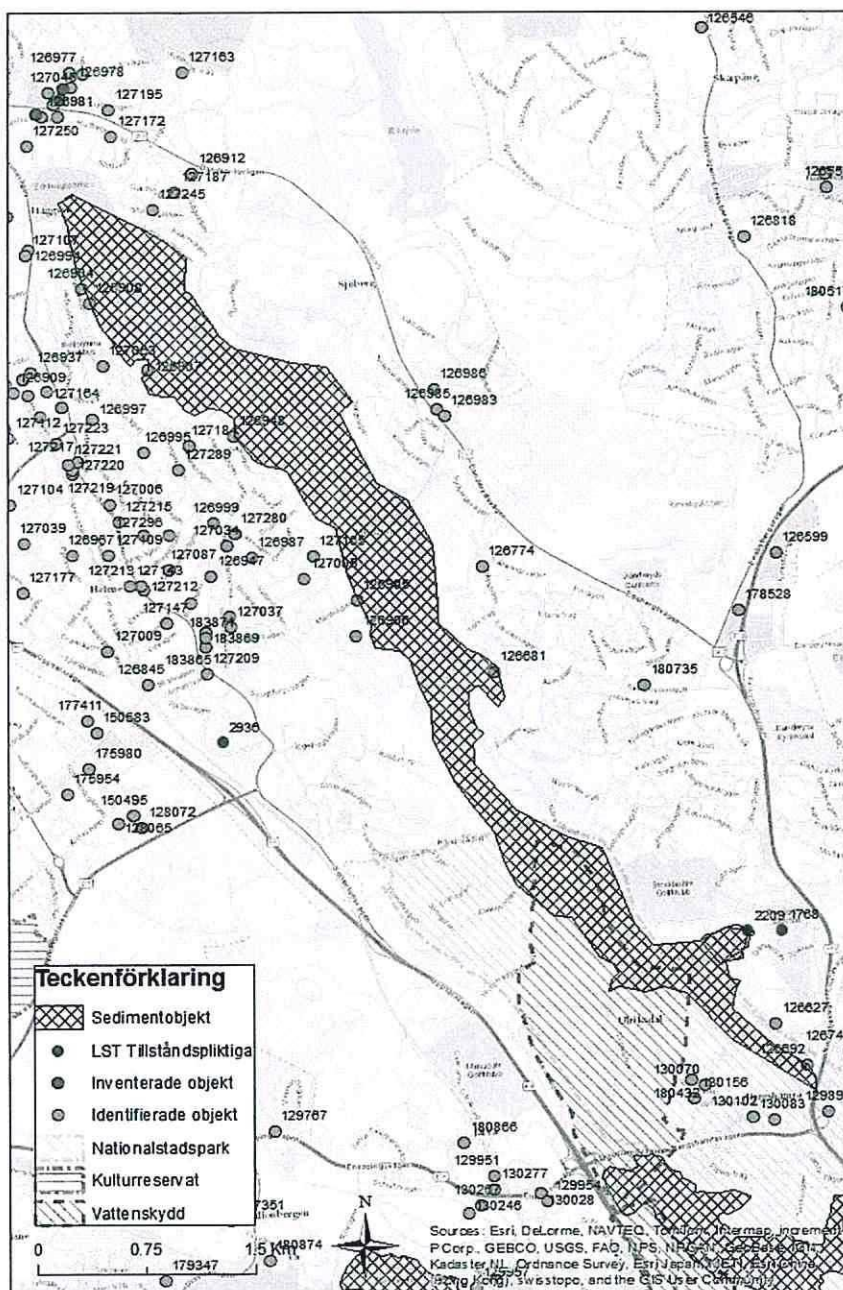
Karta 1. Redovisning över Edsviken, närliggande objekt och skyddsområden mm. Observera att polygonen visar det område som riskklassningen avser, det är inte en avgränsning av förorening och innebär inte heller att hela området inom polygonen är förorenat. Karta från Geosigma.

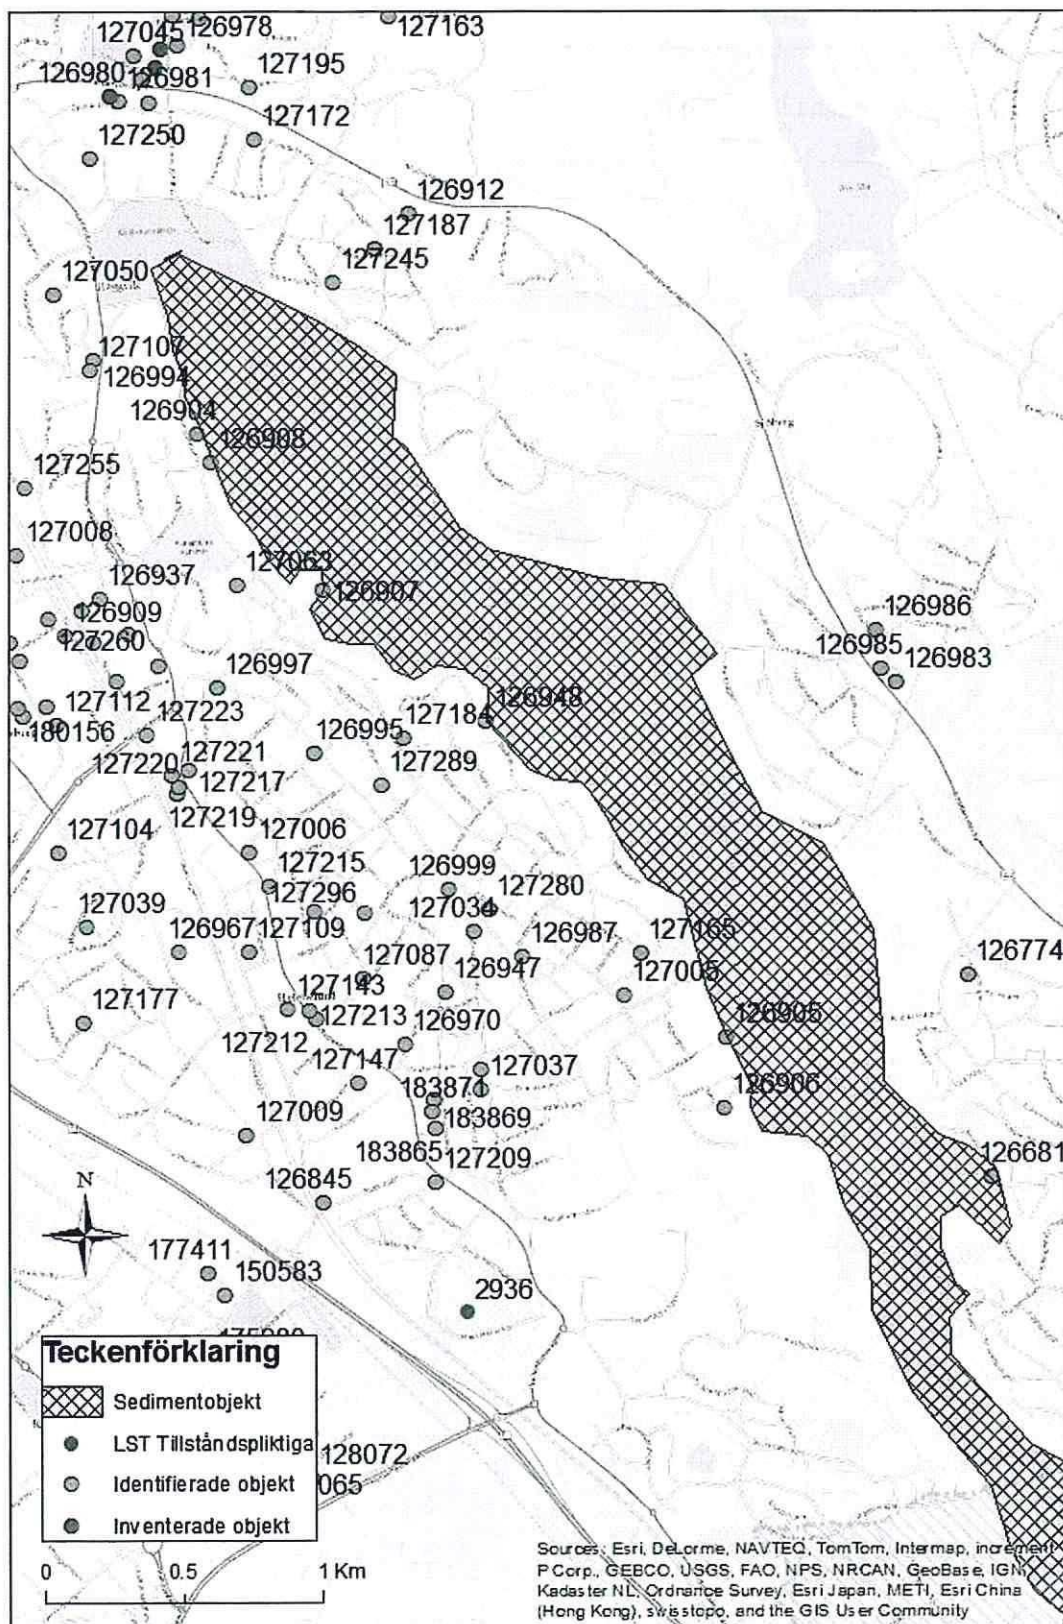
Karta 2. Detalj. Redovisning över norra Edsviken, närliggande objekt med ID-nr och skyddsområden mm. Observera att polygonen visar det område som riskklassningen avser, det är inte en avgränsning av förorening och innebär inte heller att hela området inom polygonen är förorenat. Karta från Geosigma.
