RAPPORT
2021-10-29

Hydromorfologi inom Igelbäckens avrinningsområde

Biotopkartering och statusklassning

Rapport: 2021-10-29

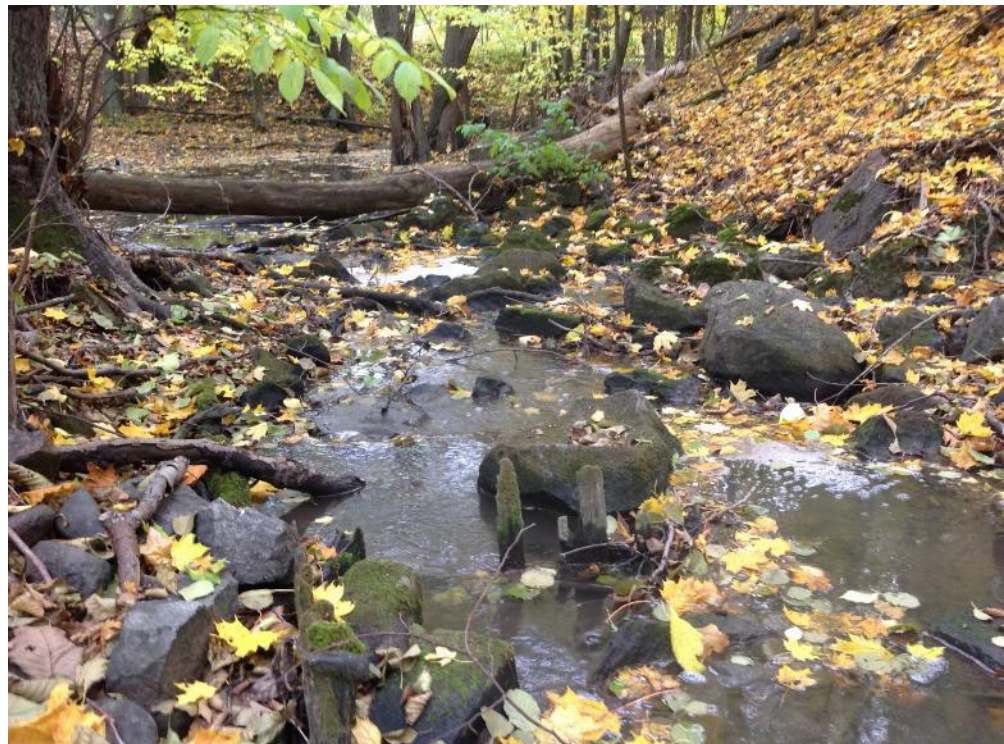
Figur 5. Igelbäcken nedströms Järvavägen. Sträckan har kvar en hel del strukturer.

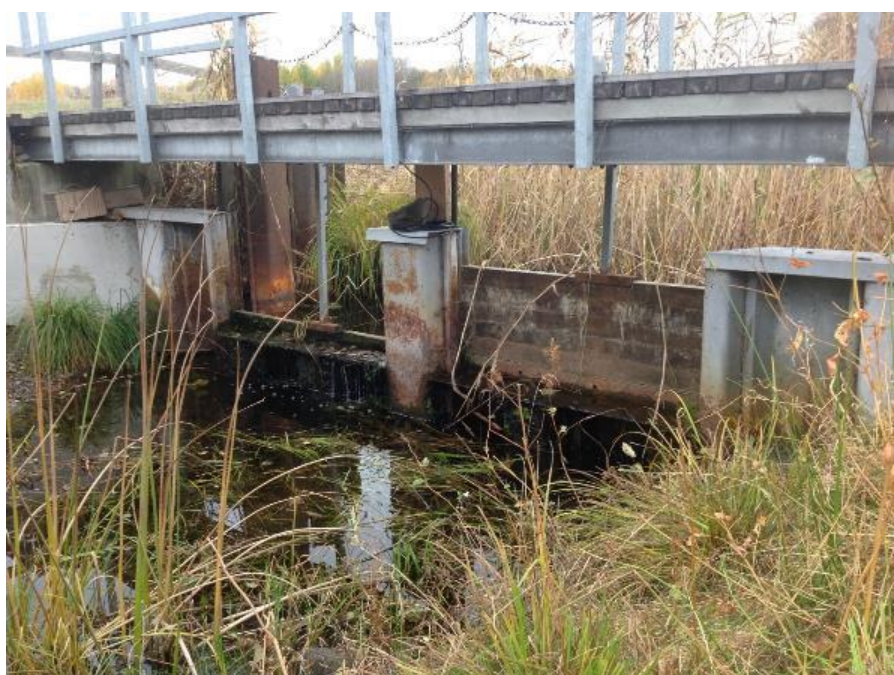
Figur 11. Dämnet vid Säbysjön utgör ett vandringshinder.

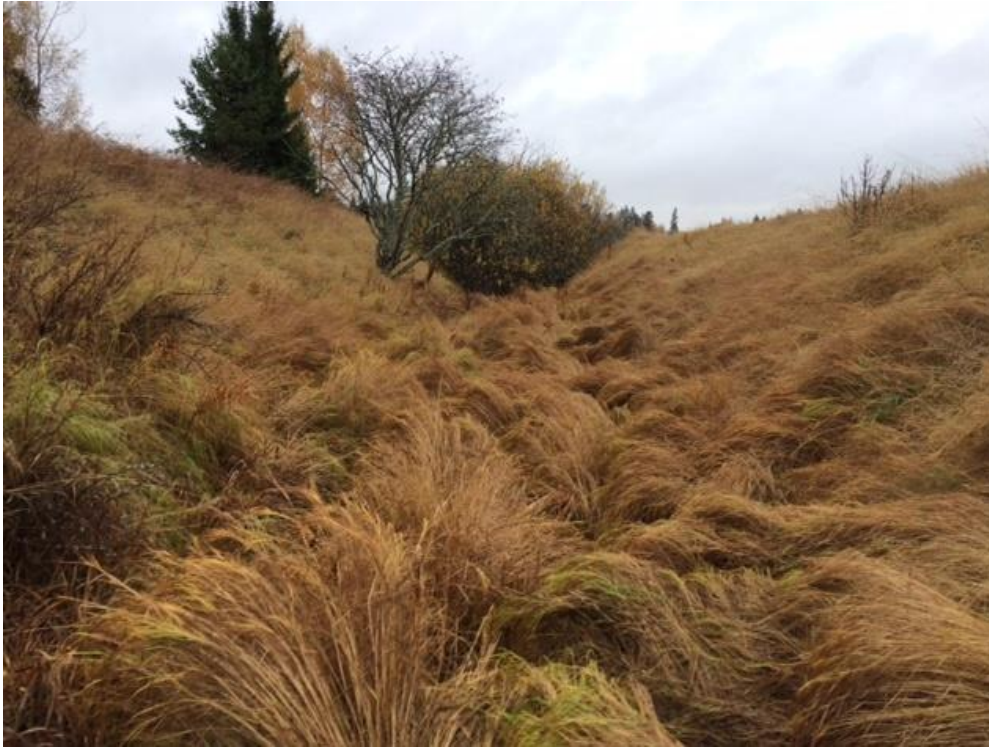
Figur 20. Djupanbäcken på delsträcka 1. Fåran är djupt nedskuren.

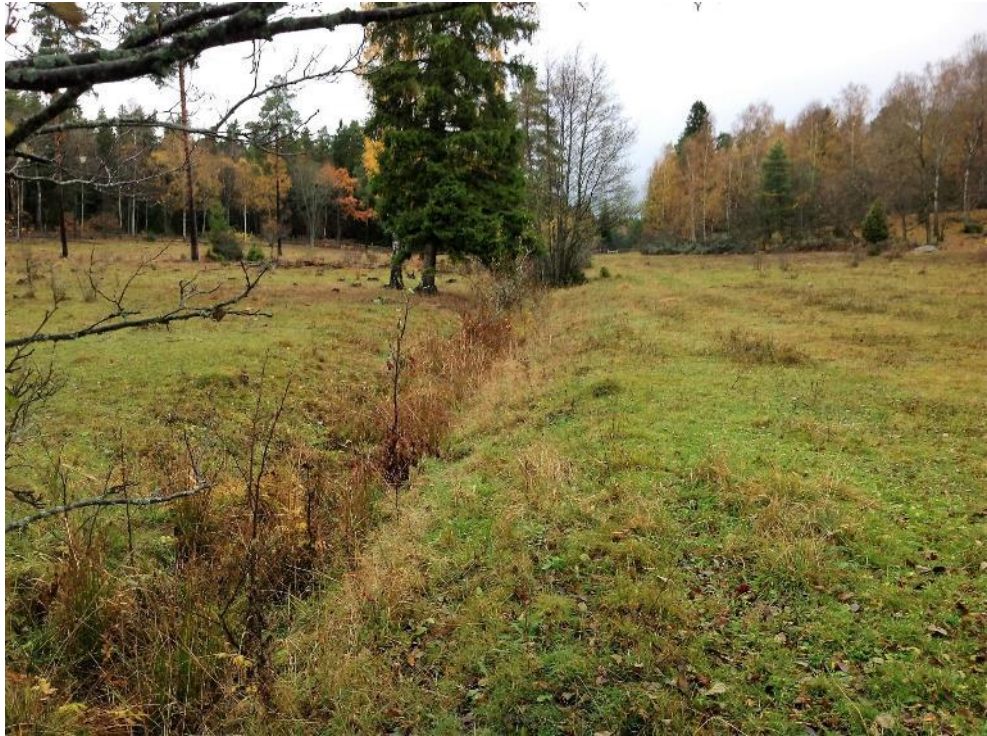
Figur 25. Kalkviksbäcken på delsträcka 2. Bäcken rinner till stor del genom betesmarker.

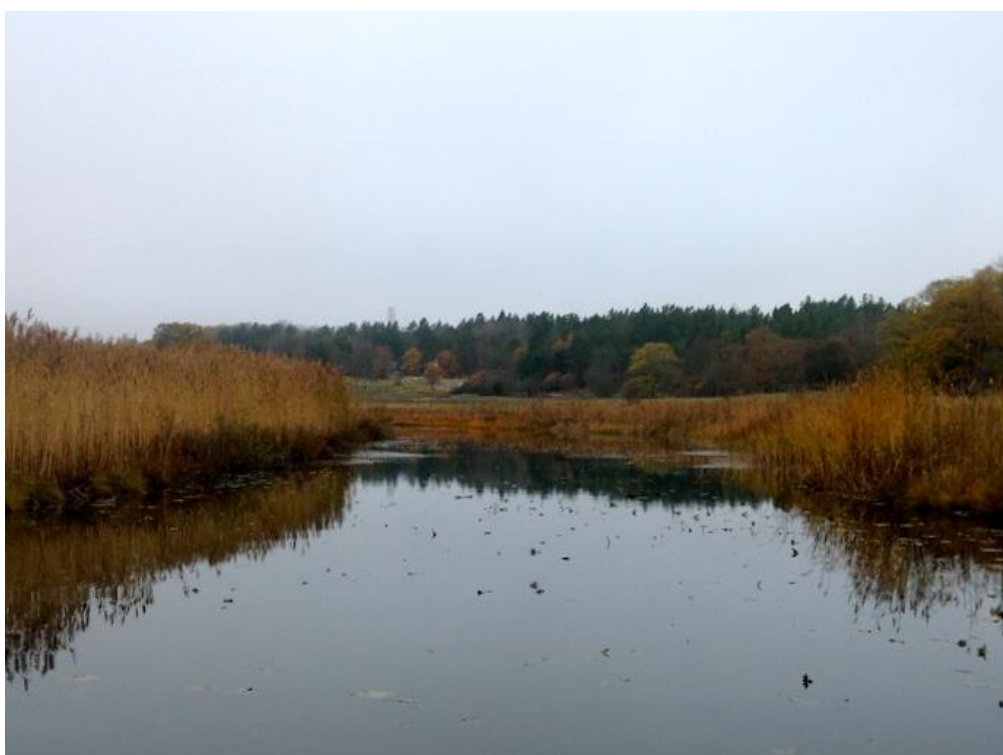
Figur 35. Säbysjön är vegetationsrik med breda vassbälten i vissa delar.
