Uppdragsgivare: Sollentuna kommun
Uppdragsnr: 108 59 61 Version: 2

Biotopkartering av Edsån- Sollentuna kommun

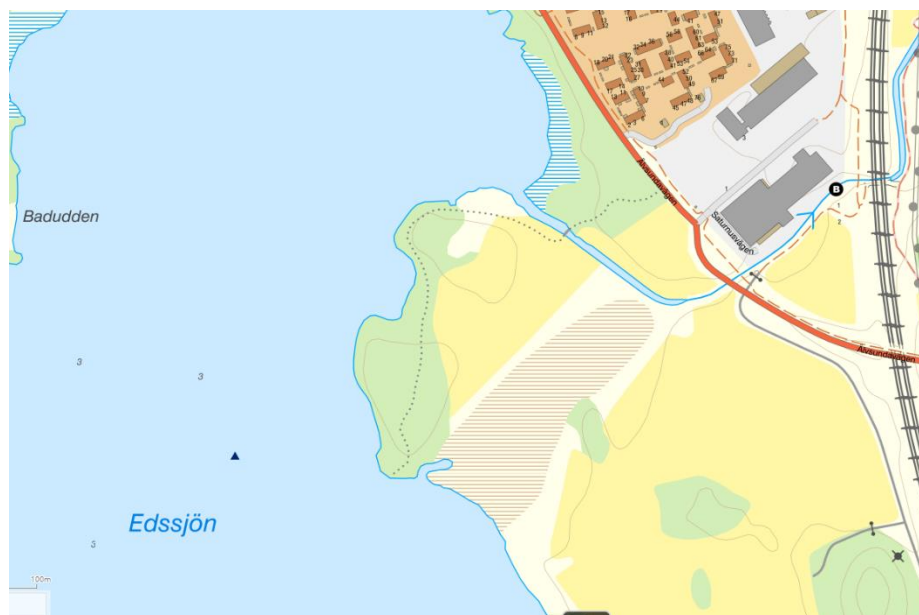
Oxundaån - Edsån mynnar i Edssjön och därför behövde inventering även göras från sjöutloppet och i vattendraget nedströms Edssjön (Oxundaån - Väsbyån) för att registrera den bestämmande sektionen som påverkar sträcka 1. Vid inventeringen återfanns en bestämmande sektion nedströms Edssjön i Oxundaån - Väsbyån (figur 7). Denna bedömdes vara en mänskligt skapad tröskel.

Figur 7: Översiktsbild där den bestämmande sektionen för sträcka 1 är utmärkt i Oxundaån - Väsbyån (Länsstyrelserna, Biotopkarteringsdatabasen, u.å.b).
