Fiskevårdsförslag gällande stensatta meanderbågen i Edsån

Upplands Väsby & Sollentuna kommun

Sportfiskarna

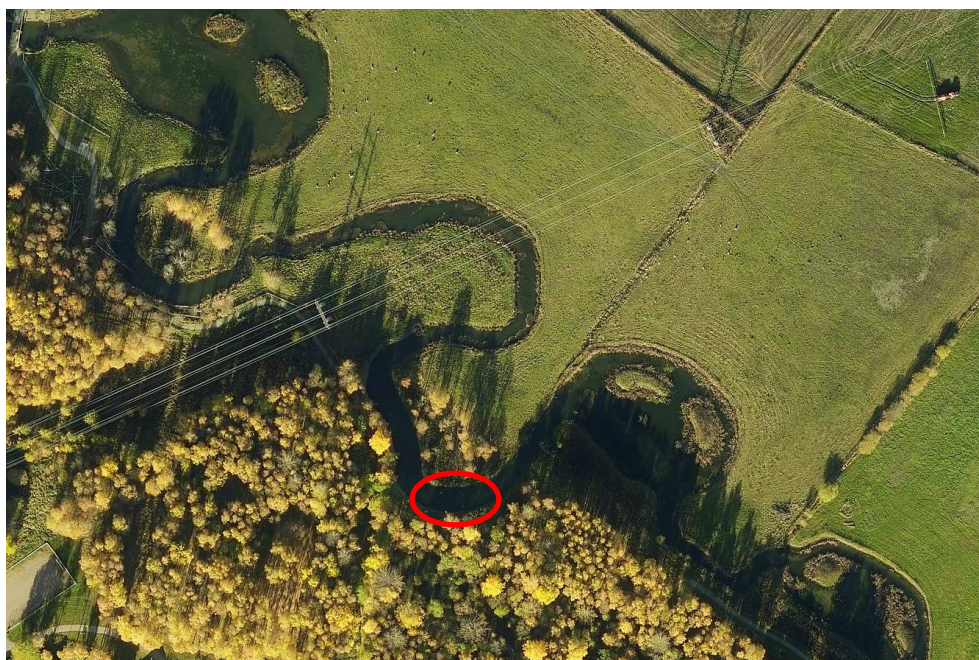
Sportfiskarna fick av Upplands Väsby Kommun och Sollentuna Kommun i uppdrag att utreda möjligheten att optimera en bit av det sedan tidigare anlagda meandersystemet i Edsån (Figur 1). Syftet vid skapandet av anläggningen var flera men ett av dem som antagligen inte lyckats är att skapa en ny lekplats för asp. Sportfiskarna inventerade lokalen i samband med den inventering som genomfördes under våren 2018. Ingen asp observerades. Platsen är bred och relativt djup även om den grundats upp lite genom tillfört stenmaterial. Sportfiskarna bedömer lokalen som mindre lämplig som leklokal för arten.

Figur 1. Den röda cirkeln omfattar utredningsområdet. Kartan hämtad från eniro.se.

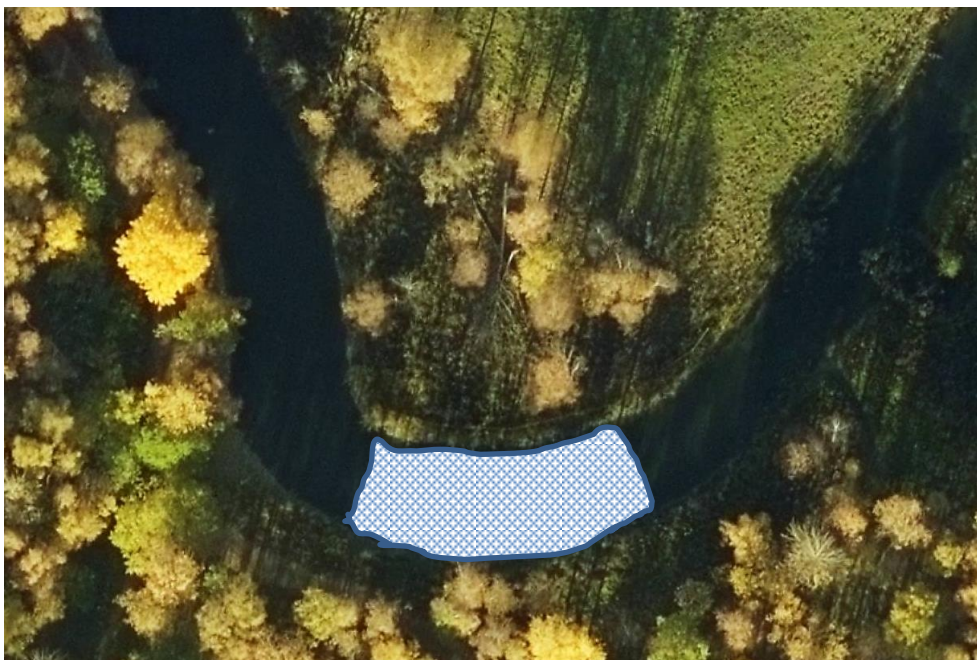
Figur 2. Den blå figuren visar området som föreslås grundas upp. Kartan hämtad från eniro.se.

Genom att tillföra material i olika fraktioner går det att grunda upp åsträckan så djupet på stora delar uppgår till ca 0,3-0,4 m i stället för som idag 0,6-0,8 m. Vattenhastigheten är idag så låg och ån bred så Sportfiskarna tror inte att åtgärden kommer få en dämmande effekt.

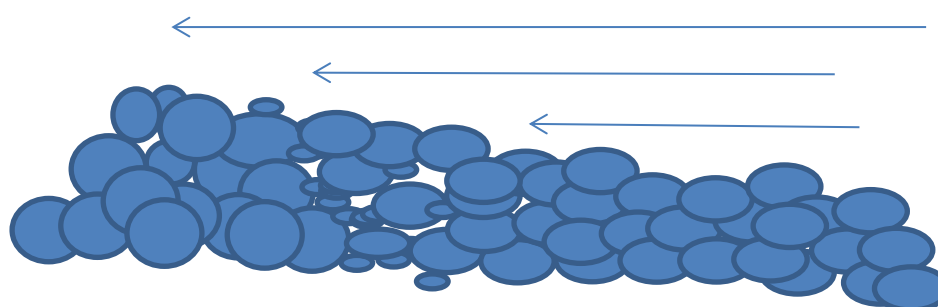
Figur 3. Principen för föreslagen uppgrävning sedd i genomskärning.

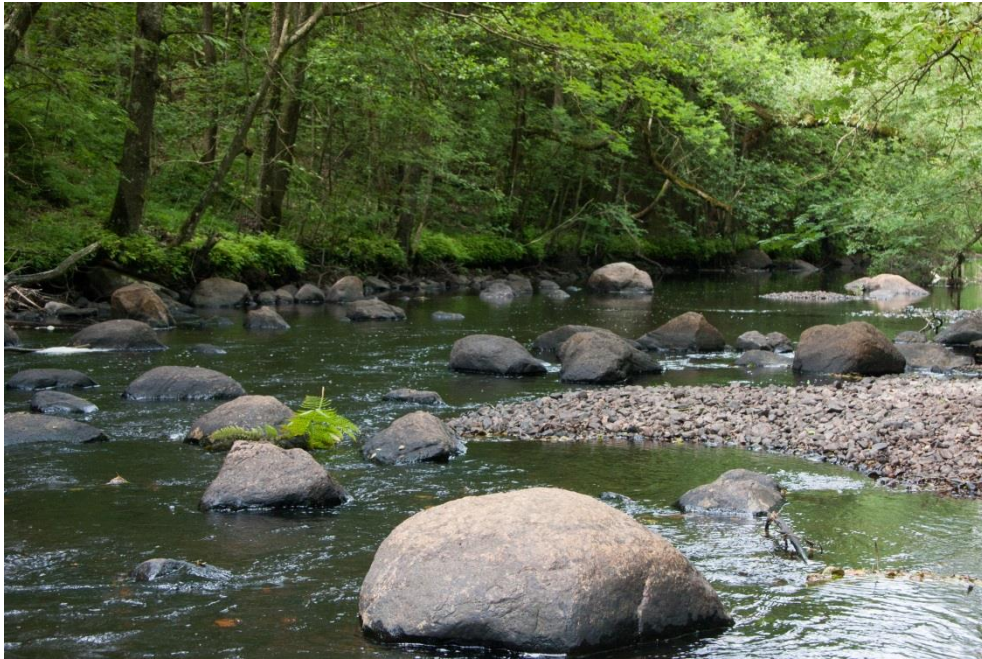
Figur 4. Genom att grunda upp partiet och tillföra stora block kan det skapas en mer lämplig miljö för asplek.

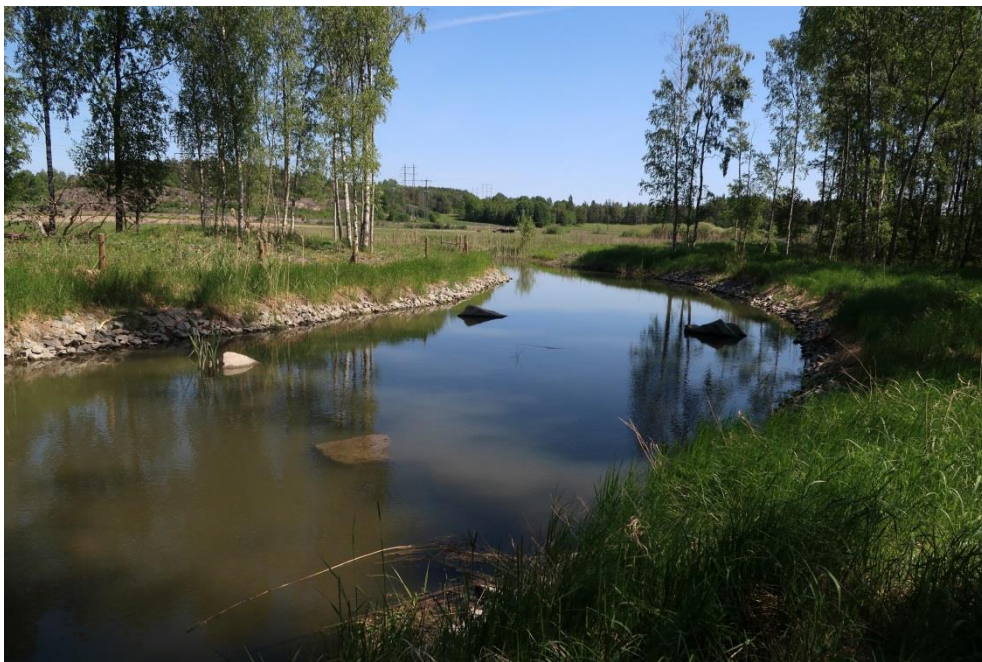
Figur 5. Åtgärdsområdet. Det stora block som ligger under vattenytan är ett bra riktmärke gällande nivåhöjning i åtgärdsförslag 1. Även krönet på åtgärderna i förslag 2 kan ha ungefär denna höjd som riktmärke. Stenens ovansida ligger ca 40 cm över botten. Vattenföringen bedömdes vid besöket motsvara normalvatten eller något under vad som brukar råda vid asparnas lek.

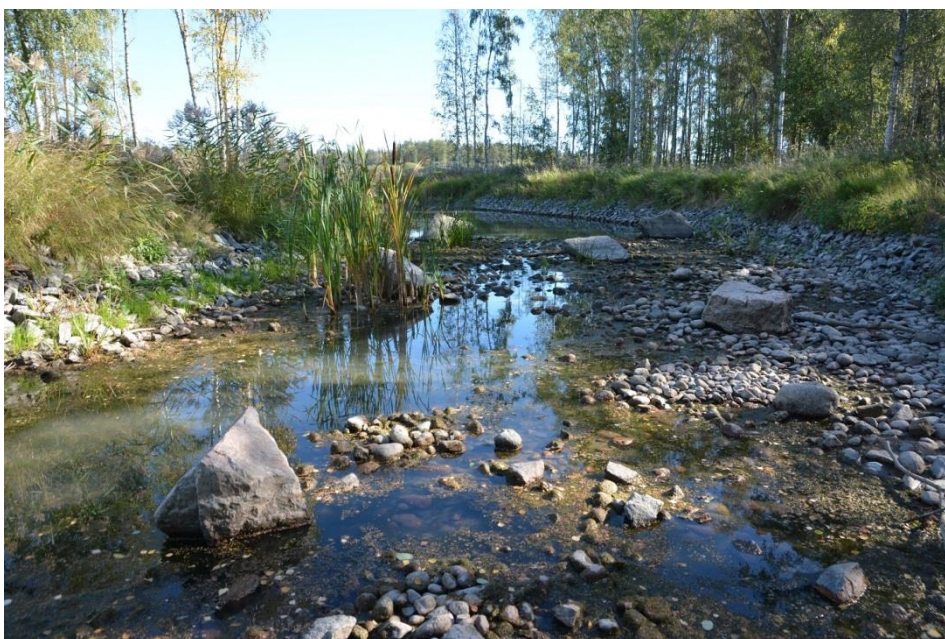
Figur 6. Åtgärdsområdet. Blocket med den flata ovsidan ses här vid lågvatten i september 2018. Området på bilden omfattar i stort hela området som behandlas i åtgärdsförslaget. Foto: Rikard Dahlén.

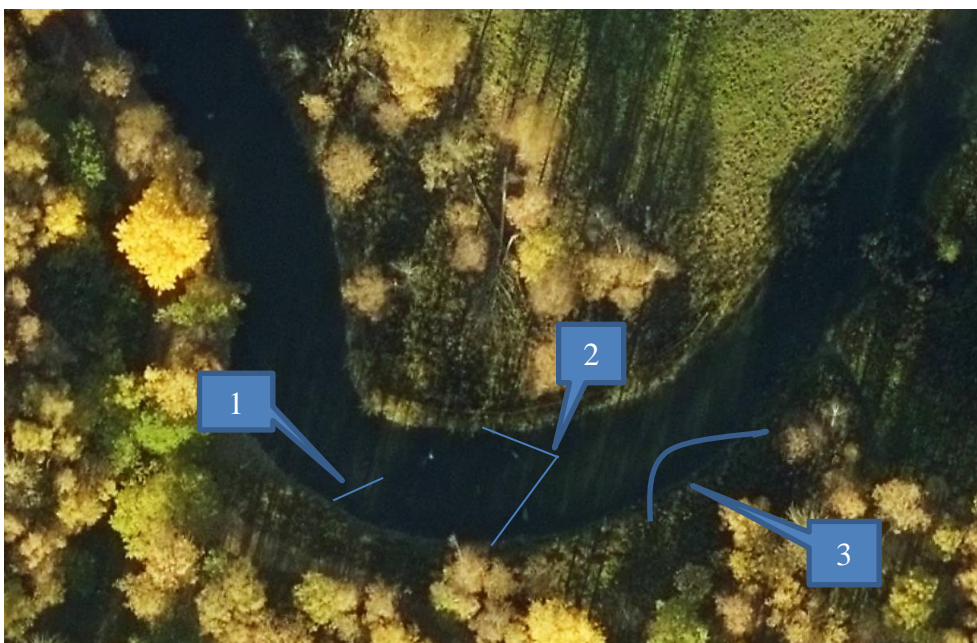
Figur 7. Åtgärd 1 utgörs av en halv strömkoncentrator och åtgärd två är en hel strömkoncentrator. Åtgärd tre är mer av karaktär udde men har samma syfte som övriga åtgärder. Dvs att öka strömshastigheten och därigenom förbättra lekmöjligheten för asp.

Åtgärden (Figur 7 & 8) syftar till att få samma effekt som förslag ett men en mindre mängd material går åt samtidigt som lite djupare partier behålls. Vi föreslår dock att själva slutningen i ovankant på strömkoncentratorn görs minst två meter lång, gärna längre, så det inte bara blir en vägg av sten.

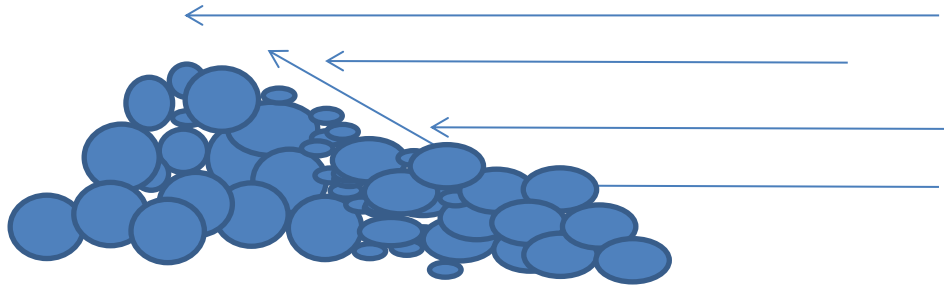
Figur 8. Principen för föreslagen strömkoncentrator 1 & 2 sedd i genomskärning.
