Ravalen och Vibyån

utredning och åtgärdsförslag

av Ulrika Lennartsson

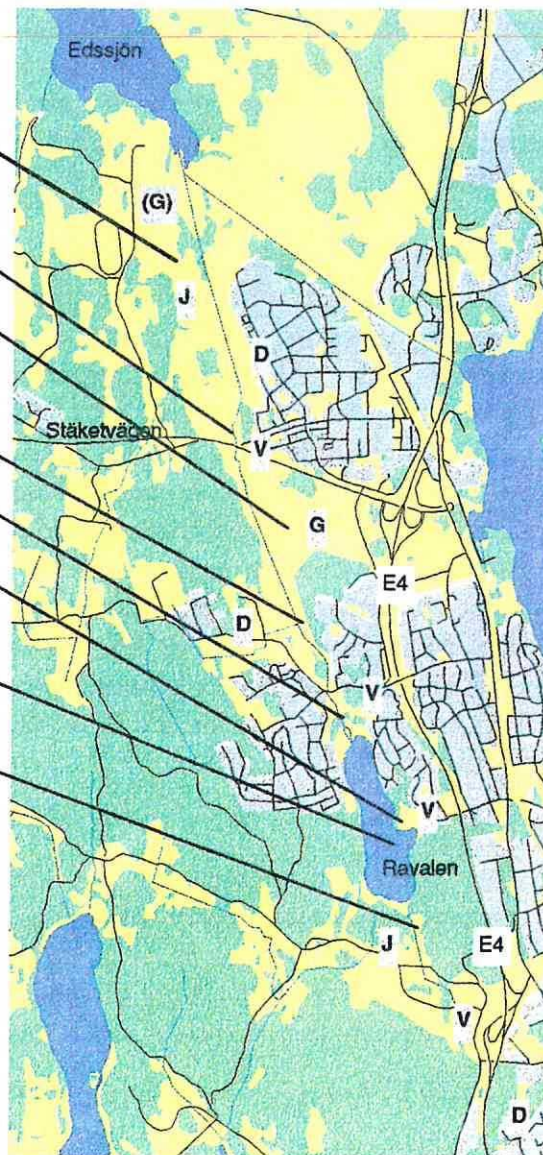
Karta 1. Problem och åtgärdsförslag.

J - vatten från jordbruk och djurhållning
 V - dagvatten från större vägar och trafikleder
 D - dagvatten från vägar och bostadsområden
 G - dränvatten från golfbana

- kvävefällor på nya golfbanan
- åtgärder vid kolonilotter
- anlägga dammar och ta bort dämmen på golfbanan
- kvävefälla för dagvatten
- åtgärda dämmet vid Ravalen
- kvävefälla i Pommernområdet
- vegetationsröjning i Ravalen
- översilningsmark

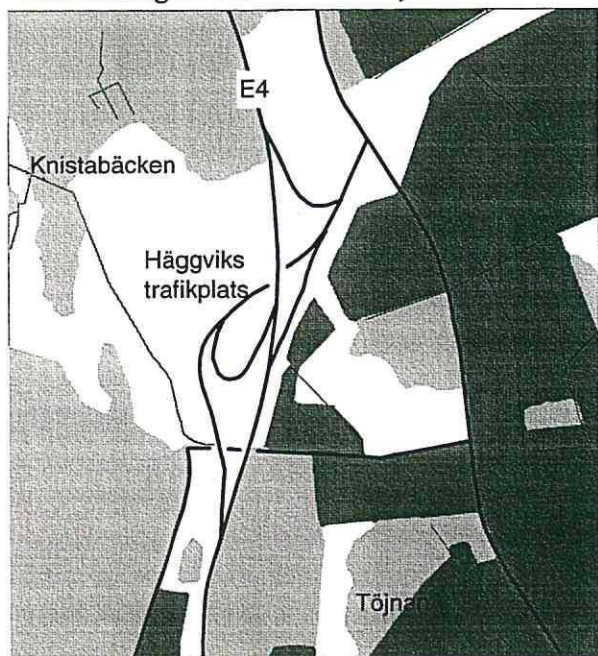
Karta 8. Häggviks trafikplats.

Till Ravalens sydöstra del kommer större mängder vatten med högre halter näringsämnen. Förutom Häggviks trafikplats och omkringliggande vägar och bostadsområden, avvattnas även här jordbruksmark, och det största problemet i området är näringsläckage från åkerbruk och djurhållning. På sträckan mellan Häggviks trafikplats och Ravalen tas en del av näringsämnen från vägdragvattnet om hand av växtlighet och sediment i bäcken. Samtidigt tillförs nya näringsämnen från jordbruket och djurhållningen vilket gör att vattnets näringsrika tillstånd upprätthålls och sjön blir näringsbelastad. Prover tagna i bäcken visar ett högt näringsinnehåll i vattnet, men halterna har ändå halverats från Häggviks trafikplats.

Det är viktigt att noga mäta, kontrollera och följa upp närsalthalterna från trafikplatsen och övriga dagvattenkällor i området. En ökning av tungmetaller, olja och andra svårnedbrytbara organiska substanser kan förväntas och bör också kontrolleras med provtagningar.

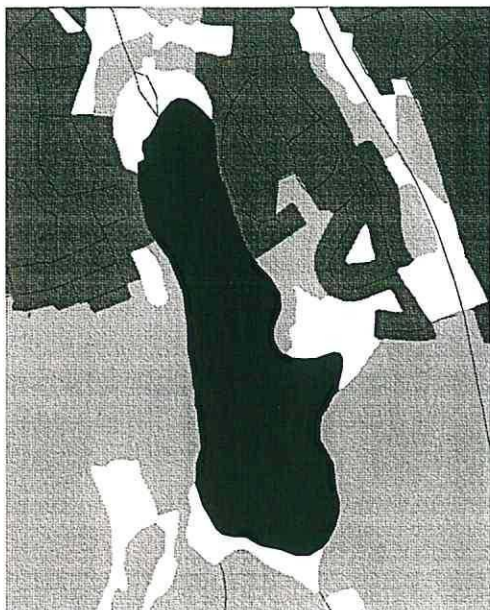
Karta 10. Ravalen.

Vid Ravalens norra ände finns ett dämme som hindrar fiskars och andra djurs naturliga vandring uppströms. Detta skall åtgärdas så att djur kan passera förbi.

För att Ravalen ska kunna fungera som badsjö bör röjningar av vass och vattenvegetation göras i området kring badbryggan.

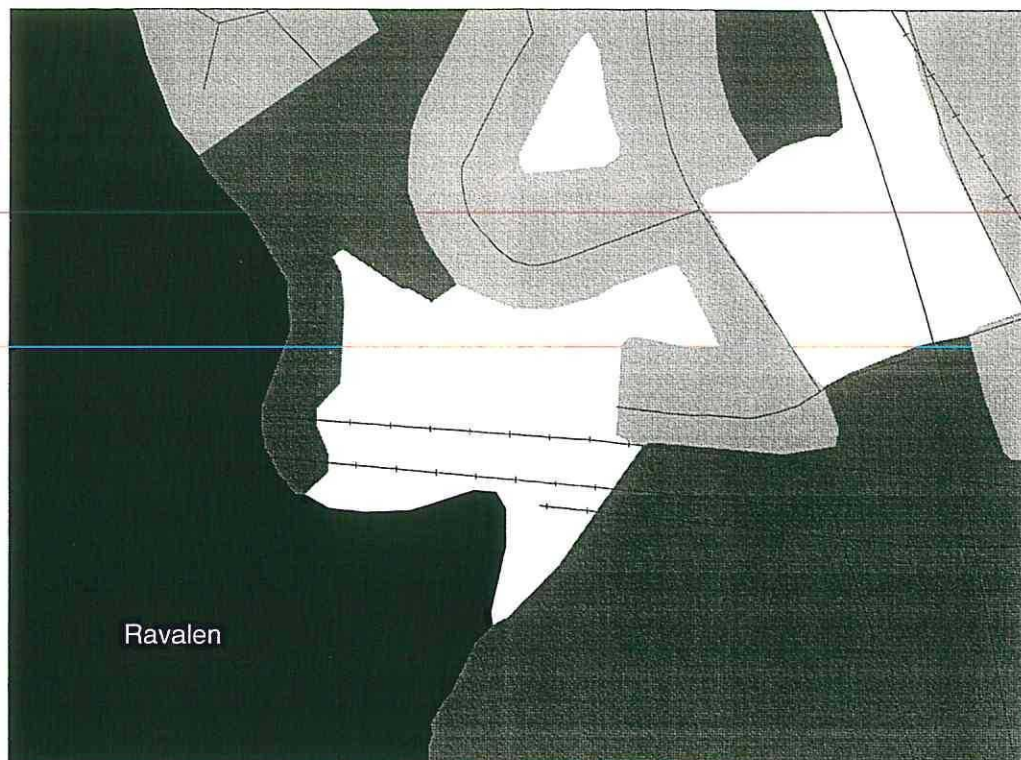
Karta 11. Pommernområdet.

Vid Ravalens nordöstra strand, i Pommernområdet, finns en stor dagvattenledning (D800) med vatten från E4:an. Näringsinnehållet i vattnet är stort och vattenkvaliteten försämras ytterligare av att vattnet under långa perioder blir stillastående ner mot sjön där nivåskillnaden är liten. Problemet skall åtgärdas hösten/vintern 1997 med anläggning av närsaltfälla; damm eller våtmark på den öppna gräsytan ned mot sjön. En driftskostnad tillkommer troligen eftersom vattnet måste pumpas upp för att få fall.

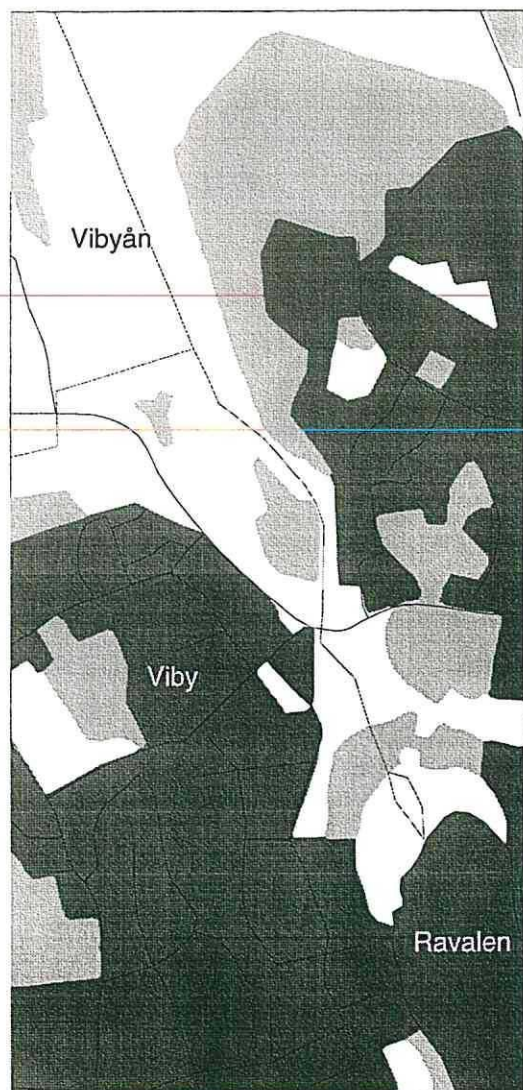
Karta 12. Dagvatten från Viby.

Ravalen är uppdämd i den norra delen och vattnet fortsätter sedan i Vibyån fram till golfbanan. Näringsinnehållet är konstant högt eftersom nya näringsämnen tillförs vattnet från vägar och bostadsområden i området. Ån utgörs större delen av sträckan av ett rakt och djup dike, med mycket vegetation i fåran, men mestadels avsaknad av högre kantvegetation.

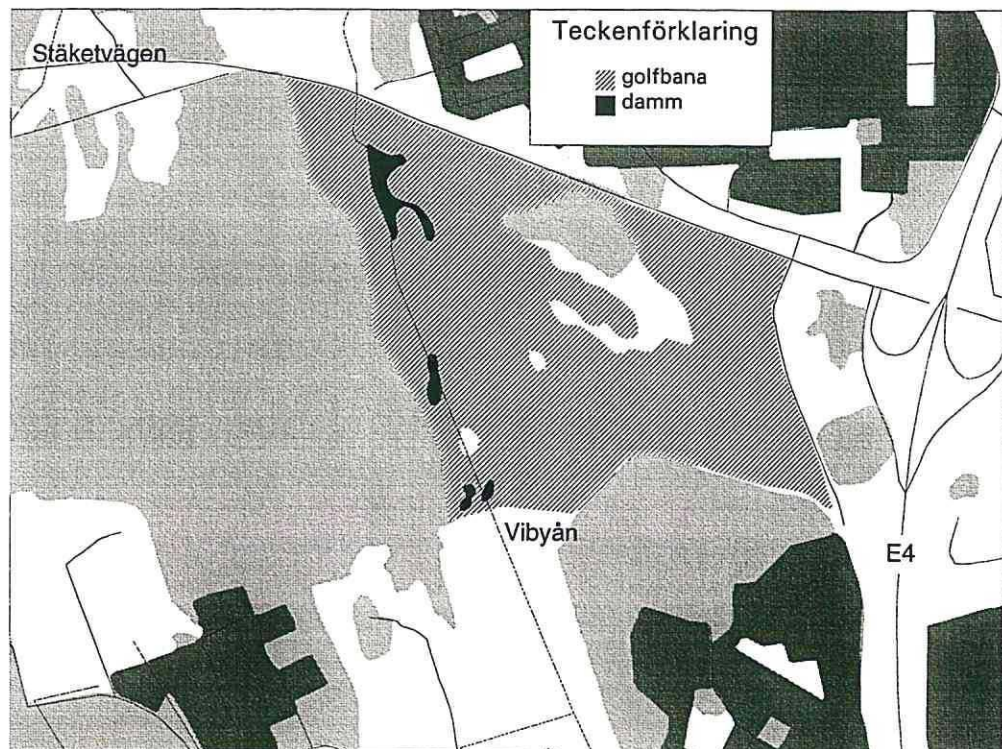
Karta 13. Skillinge golfbana.

Vattenflödet i ån saknar variation och åmiljön är tämligen ensartad. Plantering av vegetation längs kanterna bör ske samt åtgärder för att variera vattenflödet, till exempel djupvariationer med hjälp av stenar eller pålar.

Greenernas konstruktion samt deras närhet till vattnet bör ses över. Vid nyanläggning av greener bör så kallade miljögreener anläggas, och de befintliga greenerna kompletteras med mätbrunnar för avrinningsvattnet. Avrinningsvattnet kan samlas upp och återanvändas för bevattning. Skyddszoner måste skapas längs ån och mellan greener och vatten.
