Sollentuna kommun  
Vattenvårdsgruppen

Rapport 1:96  
960924

# Väsjön

utredning och åtgärdsförslag

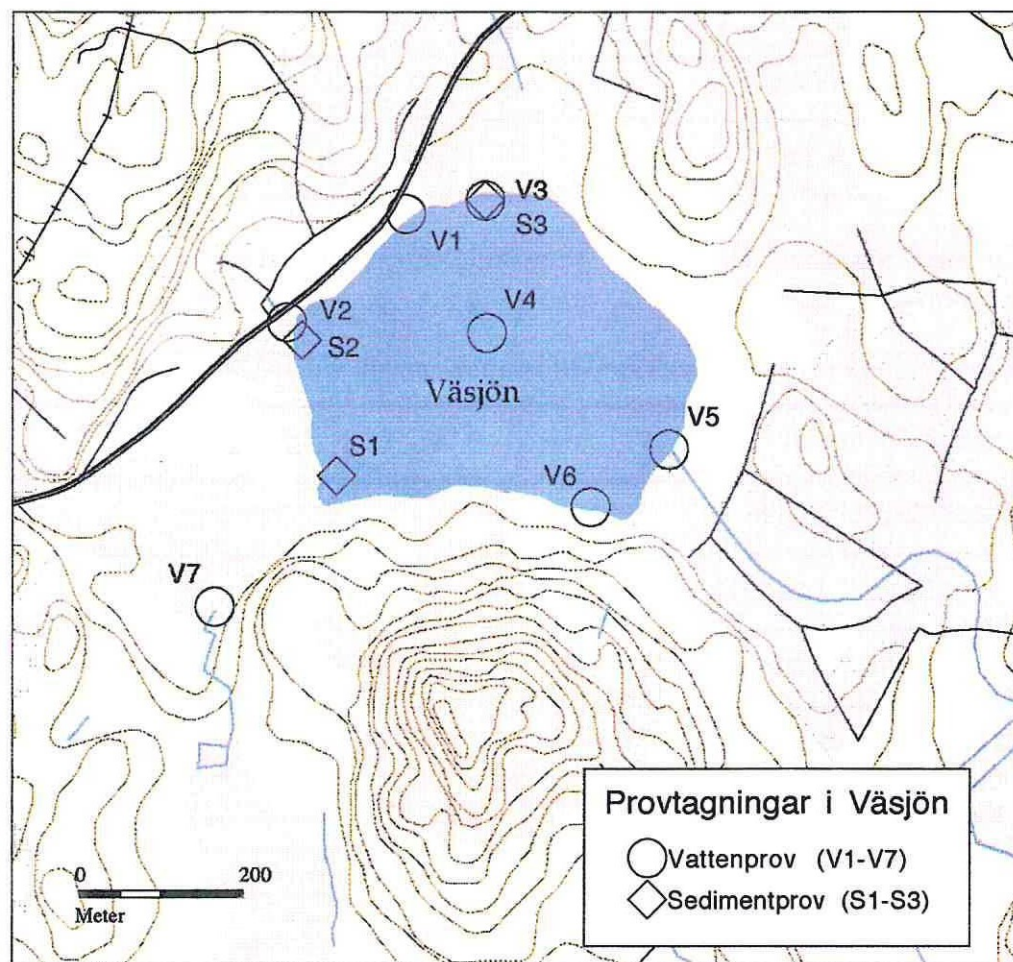
Karta 2. Provtagningsplatser vid Väsjön.

Vattenprover togs den 15 maj 1996 vid fem punkter kring sjön där tillrinning sker samt ett i öster vid avrinningen från Väsjön (karta 2). Ytterligare ett prov togs mitt i sjön på två meters djup. Vattenproverna som togs vid tillrinningsvattendragens mynningar togs strax under vattenytan. Prov V3, vid mynningen på vattendraget vid sjöns norra del togs på 1,5 meters djup och prov V5 vid sjöns östra sida (avrinningen från sjön) togs på ett djup av 0,5 meter.

Sedimentprover togs den 23 maj på tre ställen (karta 2) där man kan förmoda att tillrinningen och påverkan är störst; ett vid tillrinningen från Edsbergs sportfält, ett vid dagvattenröret under Frestavägen (där även ytvatten från vägen och dess närmaste omgivningar sköljs ned) samt ett vid vattendraget från Snuggan vid sjöns norra del. Alla sedimentprover togs på ett vattendjup av 1,5 meter.

Kväve och fosfor är närsalter som bidrar till ökad igenväxning, och i Väsjön visar vatten- och sedimentprover på förhöjda värden av dessa. Även andra föroreningar kan spåras, till exempel är mängden kolväten i sedimentprov S1 hög.

I vattenproverna finner vi högsta kvävehalten i prov V2, vid avrinningen från Frestavägen till Väsjön. Mängden totalkväve i provet är där 1250 µg/l, varav nitrat utgör mer än hälften, 700 µg/l. Ammoniumhalten är också märkbart hög, 45 µg/l. Även i prov V8, tilloppet från Edsbergs sportfält, är totalkvävehalten hög; 980 µg/l (nitrat 385 µg/l och ammonium 30 µg/l).

Sedimentproverna innehåller också höga halter kväve (enligt klassificering av Yoldia Naturundersökningar) på två platser. I S2, vid avrinningen från Frestavägen, är mängden kväve 16,4 mg/g TS och vid S1, utanför tilloppet från Edsbergs sportfält, 16,3 mg/g TS.

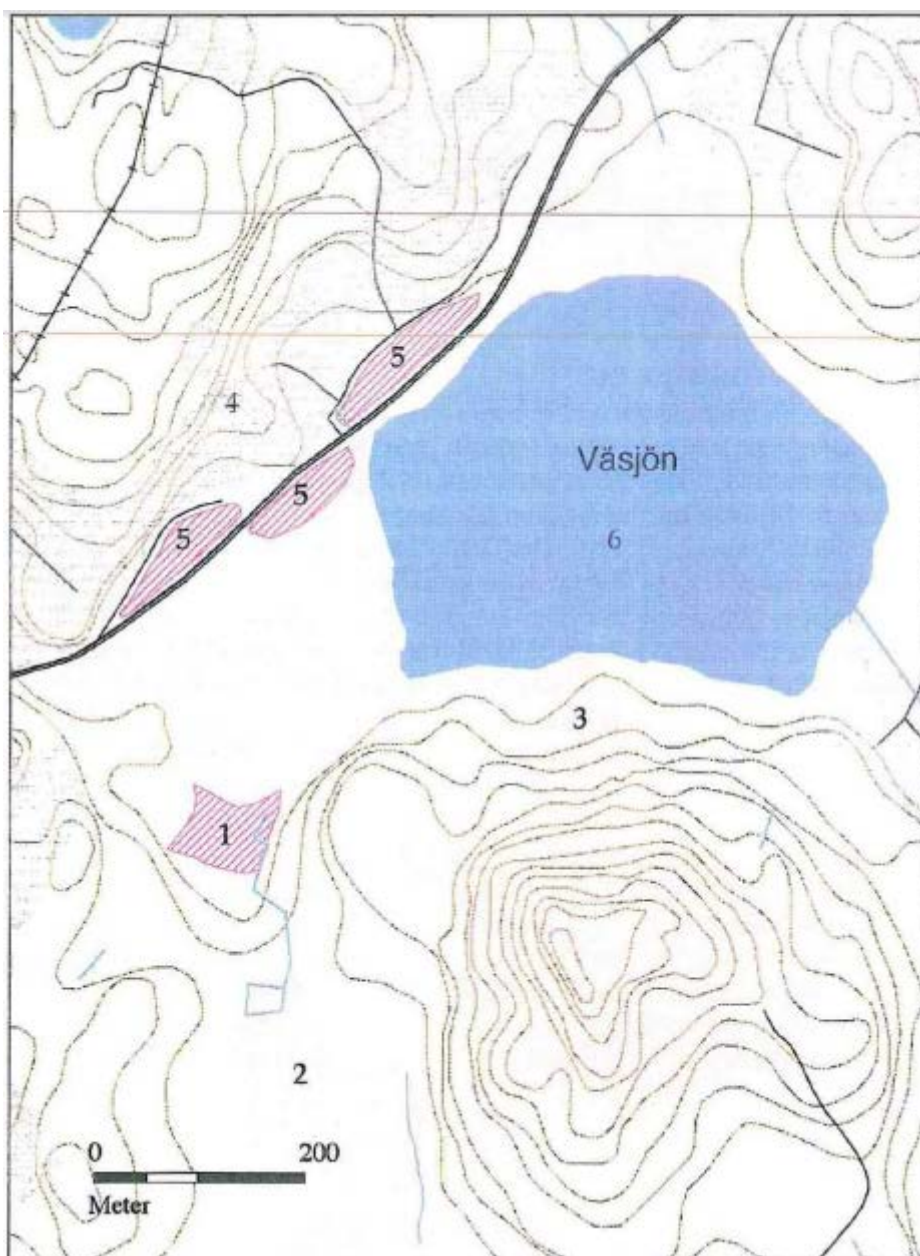
**Karta 3.** Alternativa ytor för våtmarksanläggningar och dylikt =

Höga värden i vattenproverna för P04-fosfor, ammonium och nitratkväve tyder på läckage från sportfältets idrottsanläggningar, det vill säga gödsling av fotbollsplaner och liknande. Detsamma gäller sedimenten, höga halter av kväve och måttligt höga av fosfor. Dessutom visar proverna på mycket höga halter av kolväten.

Provresultaten visar på mycket höga halter av kväve och höga halter av fosfor. Detta tillsammans med förekomsten av kolväten indikerar att trafiken står för tillförseln.

1. Anläggning av våtmark med fångdamm i bäcken som rinner från sportfältet (före parkeringen). Genom att låta vattnet stanna upp kan kvävet avlastas med hjälp av mikroorganismer och avgå som gas. Fosfater kan bindas i sediment och vegetation i vattnet. Befintlig våtmark kan utnyttjas.

2. Reglera användningen av handelsgödsel på sportfältet, gödslingsplan.
3. Reglera användningen/hantering av drivmedel och oljor i Väsjöbackens drift.

4. Kontrollera och åtgärda eventuella direktutsläpp av avlopp.
5. Anlägg våtmark för dagvatten från sydväst för kontroll av föroreningar och närsalter mellan Frestavägen och stora parkeringen. Eventuellt anläggs en trekammarbrunn vid början av avrinningsområdet från Frestavägen. Anlägg våtmark för dagvattenledning från nordost, troligen går det att leda till samma yta (cirka 400-600 m<sup>2</sup>). Övrigt vatten som avleds från Frestavägen i diken samlas alternativt i eget magasin i anslutning till vägbank, alternativt i våtmark enligt ovan.

6. Vegetationsröjning i sjön liknande den som gjordes 1995, eventuellt nödvändig redan 1997.  
Upprepade vegetationsröjningar om behov finns, med längre intervall (ungefär vart femte år), upprätta vegetationsröjningsplan.  
Kostnadsbedömning: 60.000–75,000 kr/röjning
