Undersökningar av vattenvegetation, lekområden, bottenfauna och sediment i Edsviken 2006

Naturvatten i Roslagen AB
Norr Malma 4201
761 73 Norrtälje

Rapport 2006:19

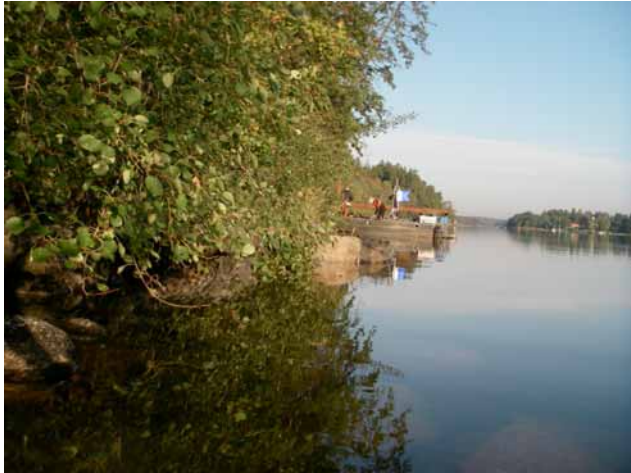
Lokalen är belägen i ett sund på Edsvikens södra strand drygt 400 m väster om Stocksundsbron där E18 korsar viken. Landstranden vid lokalen är brant och dominerades av skog med ett välutvecklat buskskikt, se bild 1. Sjöstranden dominerades av block med större inslag av sten och mindre förekomst av häll, grus och sand. Lokalen är väl skuggad under större delen av dagen.

Figur 1. Lokalen Stocksund i Edsviken, september 2006.

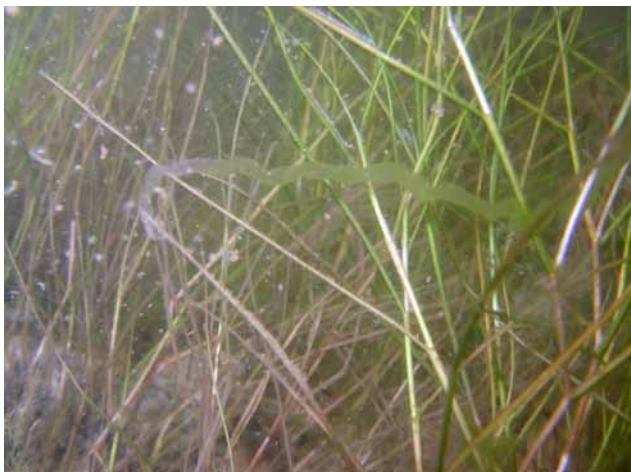
Fem arter av vattenvegetation noterades. Grönslick, tarmalg och borstnate var vanligast förekommande, och i lokalens grundare delar nära heltäckande. På fyra meters djup påträffades enstaka exemplar av ålnate och hornsärv. Mängden sedimenterat material var liten, och siktdjupet uppgick till 2,6 m. Vattnet var alltför utsötat för att lokalen skulle vara lämplig för blåstång.

Vegetationssamhället bedöms vara något till tydligt påverkat av eutrofiering, klass 2-3 enligt Naturvårdsverkets bedömningsgrunder.

Bild 2. Borstnate och tarmalg vid lokalen Stocksund i Edsviken, september 2006.

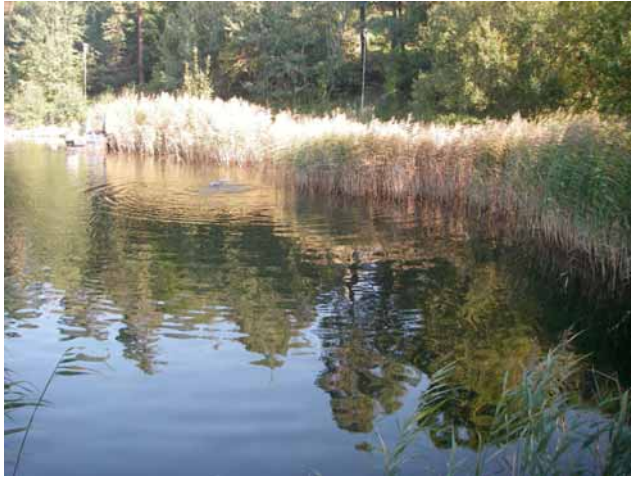
Lokalen är belägen vid Edsvikens norra strand i den inre nordöstra delen av Mörbyviken. Landstranden är tämligen flack och domineras av skog och parkmark. Längs stranden löper en gångväg. En konstgjord stensättning löper längs vikens strand och någon meter ut i vattnet. Större delen av viken avgränsas av ett nät som ska fånga upp golfbollar från golfbanans driving-range vid den västra stranden. Lokalen är i princip oskuggad undantaget morgonen.

Bild 3. Lokalen Inre Mörbyviken i Edsviken, september 2006.

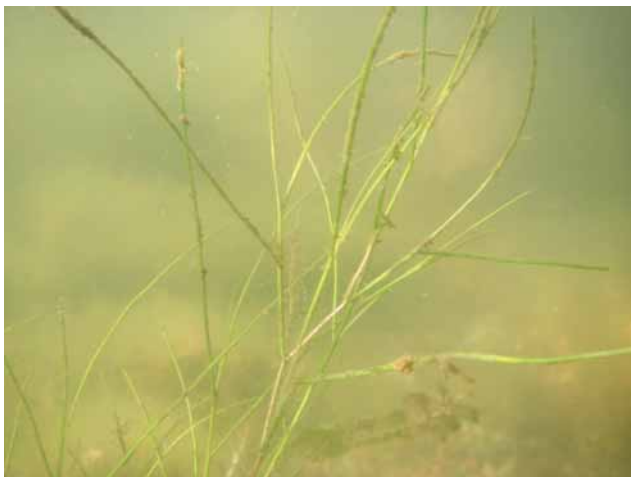
Fem arter av vattenvegetation noterades. Längs stranden växer ett ca 5 m brett vassbälte. Vass och borstnate var vanligast förekommande men begränsades till ett djup av ca en meter. På en till fyra meters djup var vegetationen mycket sparsamt förekommande och utgjordes av enstaka exemplar av ålnate, hornsärv och vattenpest. Mängden sedimenterat material var mycket stor, och siktdjupet uppgick till 2,3 m. Vattnet var alltför utsötat för att lokalen skulle vara lämplig för blåstång.

Bild 4. Borstnate i det grunda vattnet vid lokalen Inre Mörbyviken i Edsviken, september 2006.

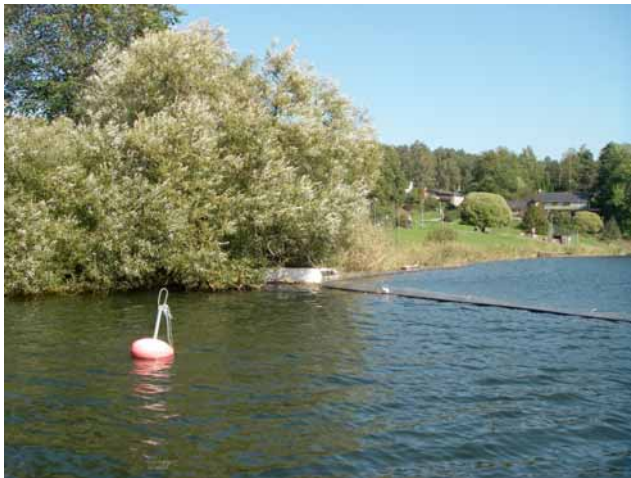
Lokalen är belägen vid Edsvikens norra strand vid nordvästra delen av Mörbyviken. Landstranden är flack och omgivningarna utgörs huvudsakligen av golfbana samt i mindre utsträckning av tomtmark, väg, buskar och träd. En gångväg löper längs stranden som kantas av en stenbård. I lokalens mitt finns i ytan och vid botten ett nät som ska fånga upp golfbollar från golfbanans driving-range. Lokalen är oskuggad undantaget kvällstid.

Bild 6. Lokalen Yttre Mörbyviken i Edsviken, september 2006. Ett nät avsett att fånga upp golfbollar från en driving-range löper i ytan och längs botten i mitten av lokalen.

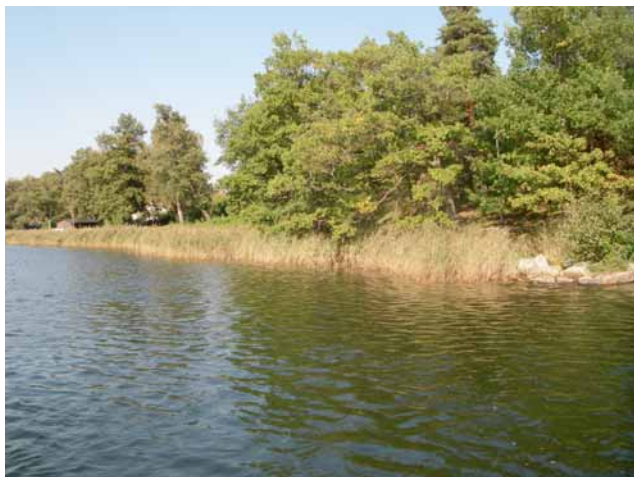
Lokalen är belägen vid Edsvikens norra strand vid Kevinge. Landstranden är relativt brant och omgivningarna utgörs huvudsakligen av skog och tomtmark. Söder om lokalen dominerar omgivningen av häll. Längs stranden löper en gångstig. Lokalen är oskuggad.

Bild 7. Lokalen Kevinge i Edsviken, september 2006.

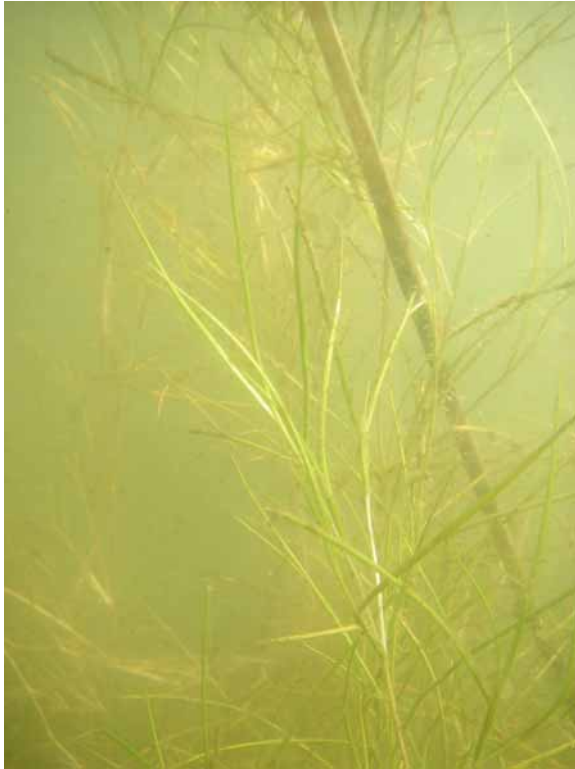
Sju arter av vattenvegetation noterades i tre zoner. Sjöstranden kantades av ett 3-6 m brett och bitvis glesst vassbälte. Algen grönslick växte i relativt höga täckningsgrader på stenar i grundvattnet. Borstnate förekom i högväxta bestånd ned till två meter tillsammans med mindre vanligt förekommande ålnate. Från två till fyra meters djup påträffades axslinga i låga täckningsgrader, och hornsärv samt vattenpest i noterades enskilda exemplar. Mängden sedimenterat material var liten, och siktdjupet uppgick till 2,5 m. Vattnet var alltför utsötat för att lokalen skulle vara lämplig för blåstång.

Bild 8. Borstnate och vass vid lokalen Kevinge i Edsviken, september 2006.
