# Bottenfaunaundersökning i Edsviken

2016

**Titel:** Bottenfaunaundersökning i Edsviken 2016

**På uppdrag av:** Edsviken vattensamverkan

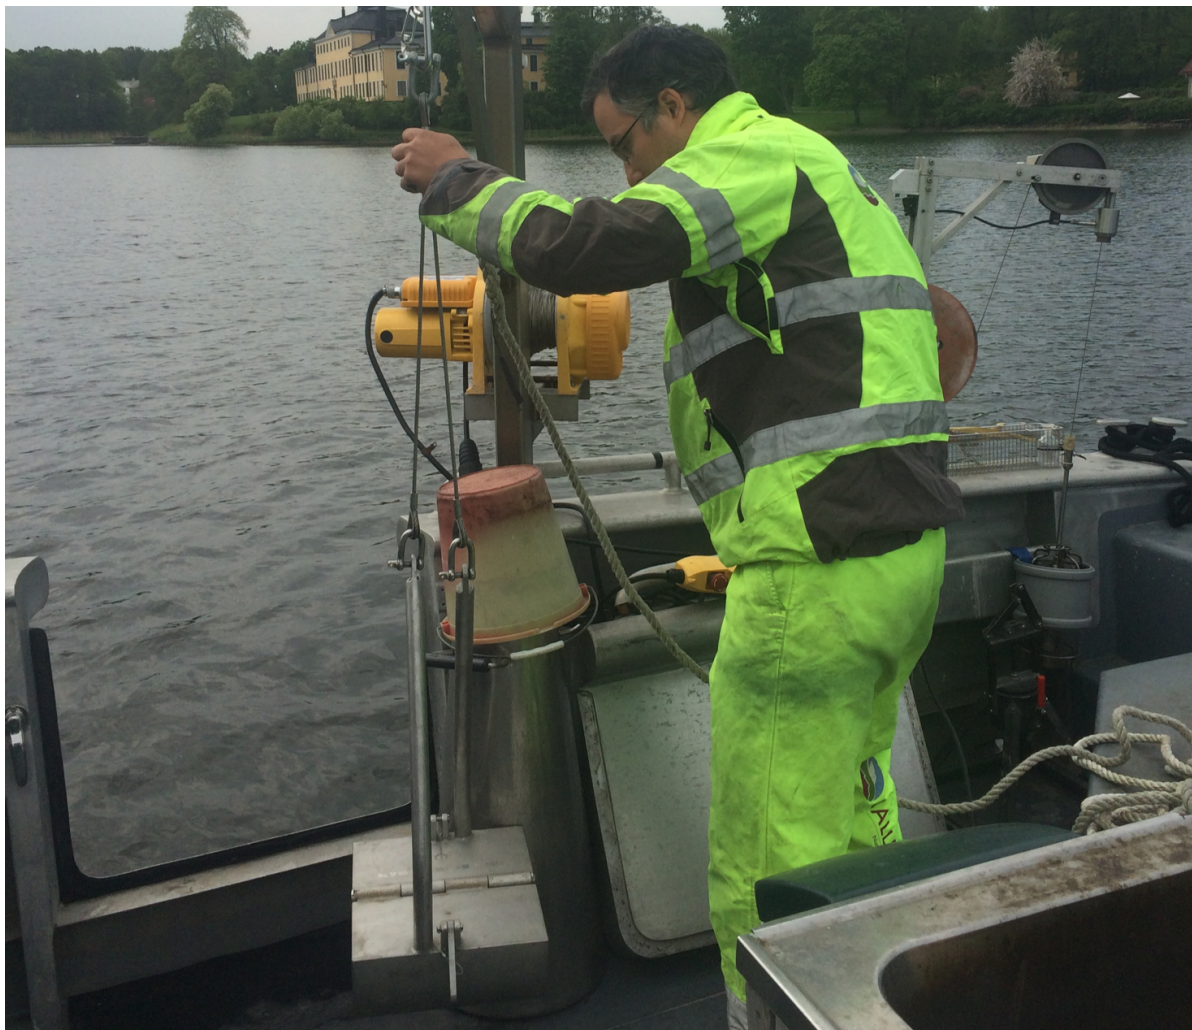
**Omslag:** Ansvarig provtagare Anders Jonsson i full färd med att förbereda Van Veen-huggaren vid provpunkt G5.
