Makrofytter i Norrviken 2021

Titel: Makrofyter i Norrviken 2021

Version/datum: 2021-11-11

På uppdrag av: Sollentuna kommun (Turebergs torg 1, 191 86 Sollentuna)

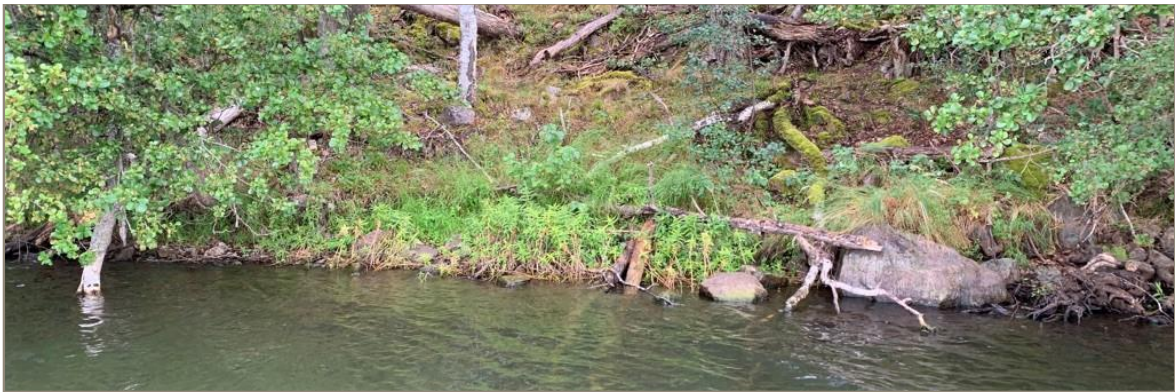
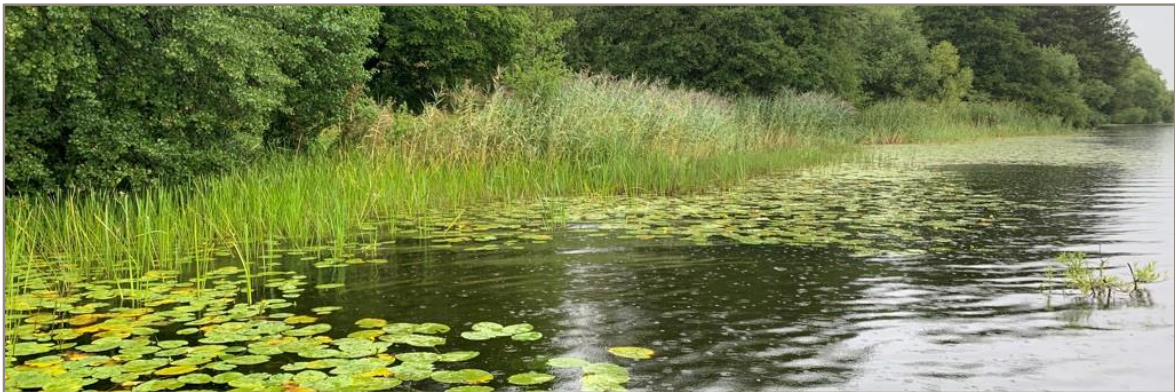
Omslag: bilden ovan är startpunkt för transekt 4 vid sjöns utlopp. Bilden nedan visar bestånd av gul näckros, med igelknopp, blomvass och vass på transekt 2.

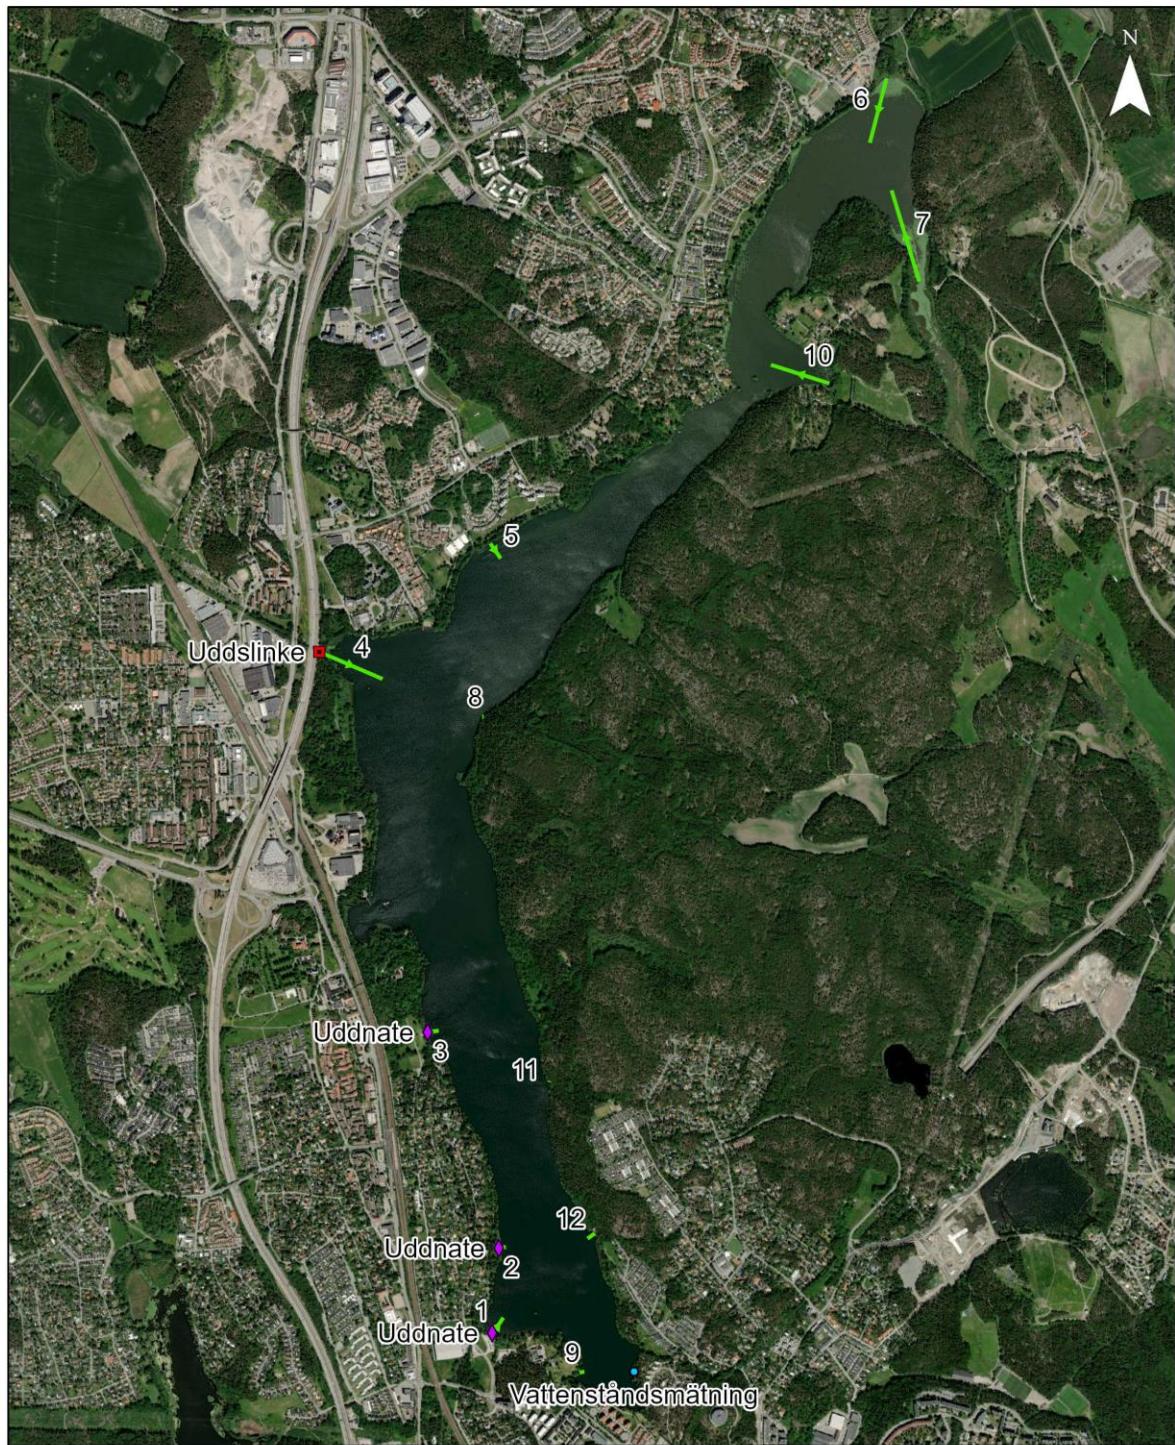
Figur 1. Karta över Norrviken med transekterna utmarkerade. Även positionen för vattenståndsmätningen samt observationerna av rödlistade arter (uddnate och uddslinke) markeras i kartan.

Vid inventeringen under 2021 inventerades 12 transekter i Norrviken. Alla dessa hade samma startkoordinat som vid inventeringen 2017. Transekternas positioner visas i figur 1. Start- och slutkoordinater för transekterna redovisas i bilaga 1. Vid inventeringen undersöktes förekomst av submersa arter i totalt 233 krattdrag/rutor. Siktdjupet var vid inventeringstillfället 2,7 meter. Artlista samt förekomst per transekt redovisas i bilaga 2.

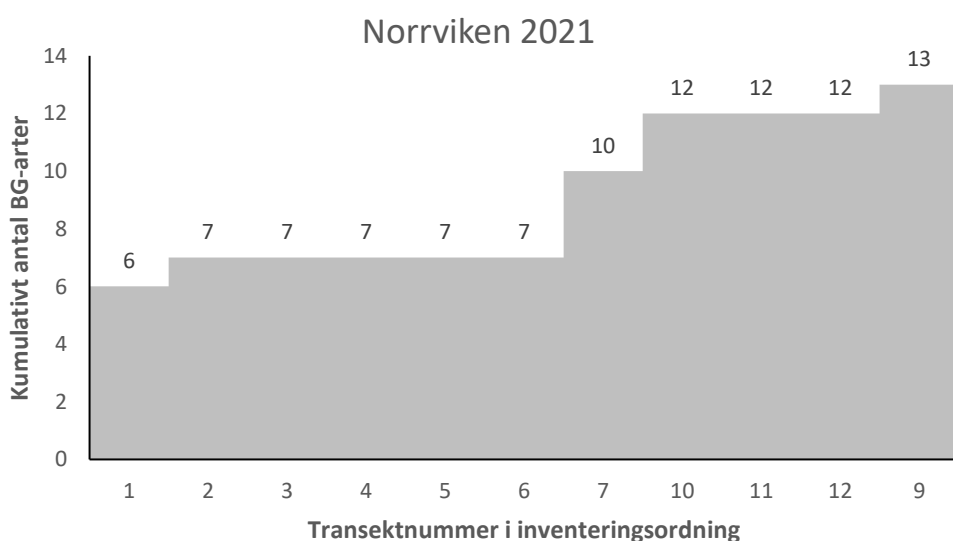
Figur 2. Diagram över kumulativt artantal (totalt antal observerade bedömningsgrundsarter efter varje transekt) i Norrviken 2021.

Totalt noterades 13 bedömningsgrundsarter vid inventeringen 2021. Efter åtta transekter hade nästan alla dessa arter noterats, medan vattenpilört (*Persicaria amphibia*) påträffades först på den sista transekten (nr 9, se figur 2).

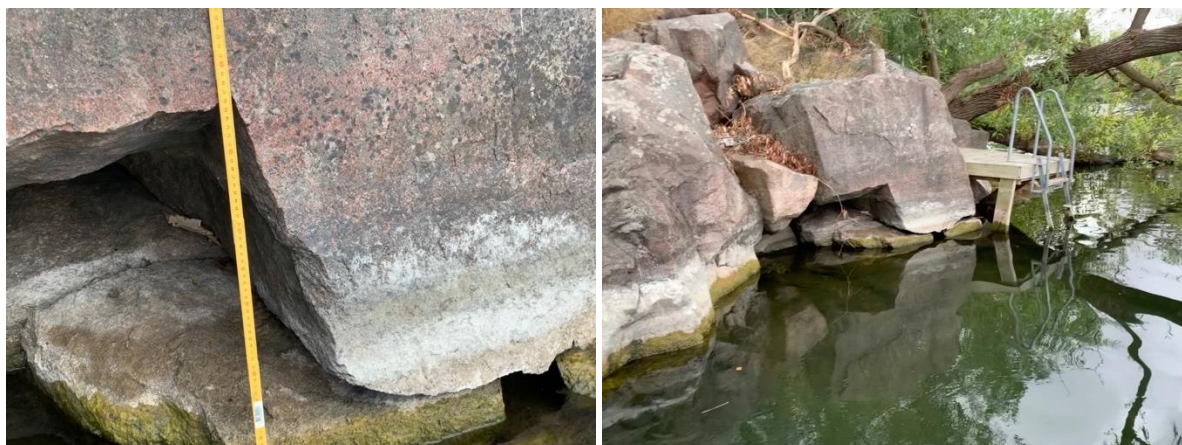
Figur 3. Vattenståndet mättes den 16 augusti 2021 till 57 cm under den räta inskärningen i stenblocket vid Brantstigen i södra delen av Norrviken.

Vid inventeringen 2017 mättes vattenståndet på en stor sten under en brygga vid transekt 1, men 2021 såg bryggan och stenarna under den helt annorlunda ut så det gick inte att mäta vattenståndet på samma plats. Istället mättes det vid Brantstigen 6 (koordinater i Sweref N6593940, E666751). Vattenståndet var 57 cm under den räta inskärningen i ett stenblock (Figur 3). Vattenståndet bedömdes vara normalt, men det går inte att säga om det var högre eller lägre än tidigare år.
