Detaljerad miljöteknisk markundersökning
Rulletten 4 m.fl.

Rotebergsvägen, Sollentuna kommun

Detaljerad miljöteknisk markundersökning

Datum 2016-06-17

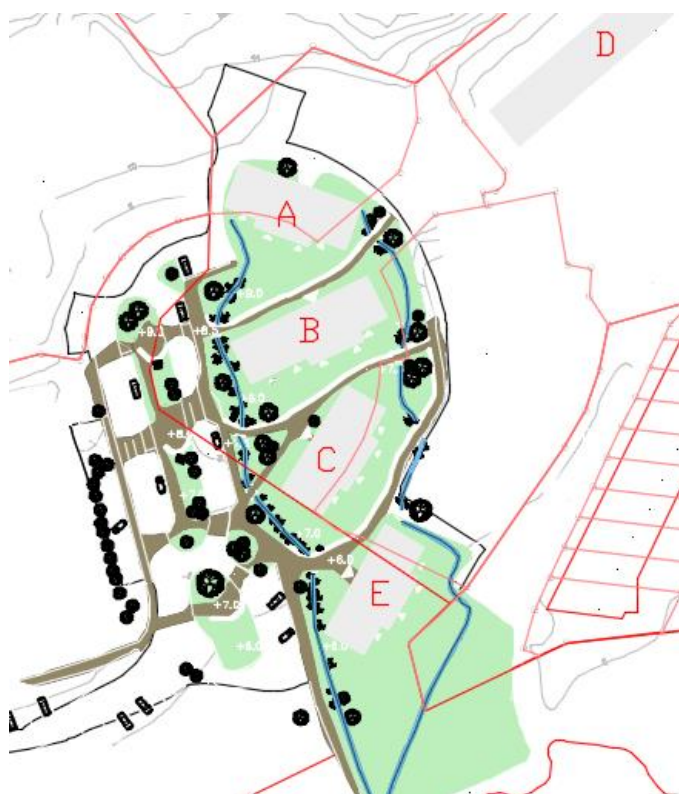
Inom området planeras uppförande av fyra byggnader och en tillbyggnad med en extra våning på redan befintlig byggnad (A-E), Figur 2. Byggnad D är en påbyggnad av en

våning på befintlig byggnad. I anslutning till byggnaderna kommer det att finnas grönytor och parkeringsytor. Inom den södra delen av området finns i dagsläget en hotell- och konferensanläggning som kommer att rivas men i övrigt kommer befintliga byggnader inom området att vara kvar. I anslutning till befintliga byggnader inom den norra delen av planområdet kommer inga markarbeten att utföras. Söder om byggnad E planeras en lekpark.

Figur 2. Planerad utformning av det nya bostadsområdet.

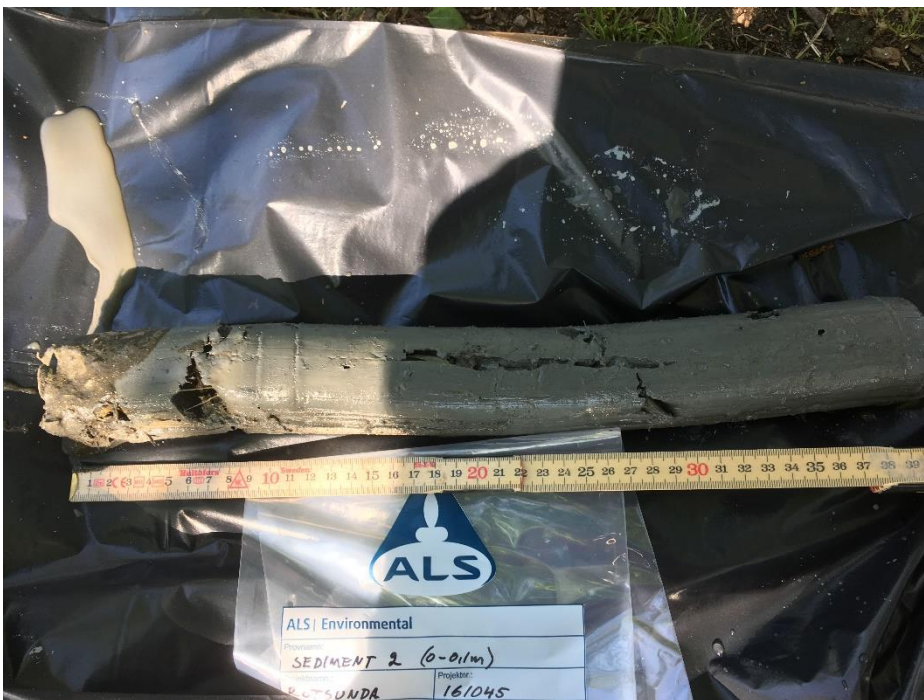
Sedimentproverna som togs bedömdes utifrån fältobservationerna innehålla lite organiskt material och utgjordes till stor del av finkorniga sediment.

Bild 8. Sedimentprov från Sediment 2.
