Aluminiumbehandling av Norrviken för att minska övergödning – effekter på sjöns miljötillstånd

Delprojekt C13 inom Life IP Rich Waters.

Titel: Aluminiumbehandling av Norrviken för att minska övergödning – effekter på sjöns miljötillstånd

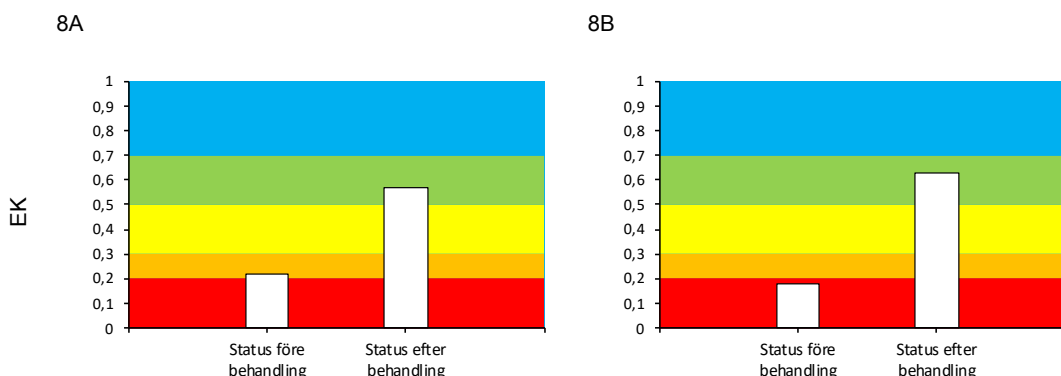
Figur 8. Ekologisk status (baserat på EK-värde) för sjön Norrviken med avseende på fosfor (Totalfosfor) vid sjöns station Norrviken 3 baserat på A) samtliga uppmätta värden före (maj 2017-mars 2020) respektive efter (augusti 2020-november 2021) aluminiumbehandlingen och B) endast augusti-värden före (2017–2019) respektive efter (2020–2021) behandling.

Klassningen av näringsstatusen enligt HaV (2019) vid Norrviken 3 visar att med avseende på totala halten fosfor (Totalfosfor) förbättras sjöns näringsstatus från *otillfredsställande* (EK 0,22) före aluminiumbehandlingen till *god* (EK 0,57) efter behandlingen, om samtliga uppmätta värden 2017–2021 tas med i bedömningen (Figur 8A). Om bedömning görs på endast augusti-värden förbättras status från *dålig* (EK 0,18) till *god* (EK 0,63) före respektive efter behandling (Figur 8B).

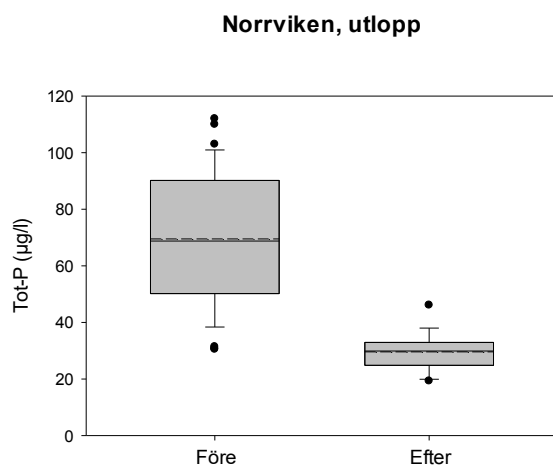
Figur 9. Medianvärden av samtliga mätningar av fosfor (Tot-P, µg per liter) vid Norrvikens utlopp före (maj 2017-mars 2020) respektive efter (augusti 2020-december 2021) behandling av Norrvikens bottnar med aluminium. Box-diagrammen visar medianvärdet (heldragen linje) för totalfosfor samt två spridningsmått; 25:e och 75:e percentilen respektive 10:e och 90:e percentilen. Streckad linje indikerar medelvärde.

Halterna av fosfor minskade även i vattnet från Norrvikens utlopp vid Edsån. Medianvärdena för halten av totalfosfor vid station Norrviken utlopp var tydligt lägre efter aluminiumbehandlingen jämfört med före behandlingen (Figur 9).
