Slutredovisning av delprojekt C13, bottenbehandling av sjön Norrviken för att minska internbelastningen av fosfor.

Resultatrapport (inklusive leverabeln "final evaluation report", bilaga 1)

Delprojekt: C13

Aluminiumbehandling av Norrviken för att minska övergödning – effekter på sjöns miljötillstånd

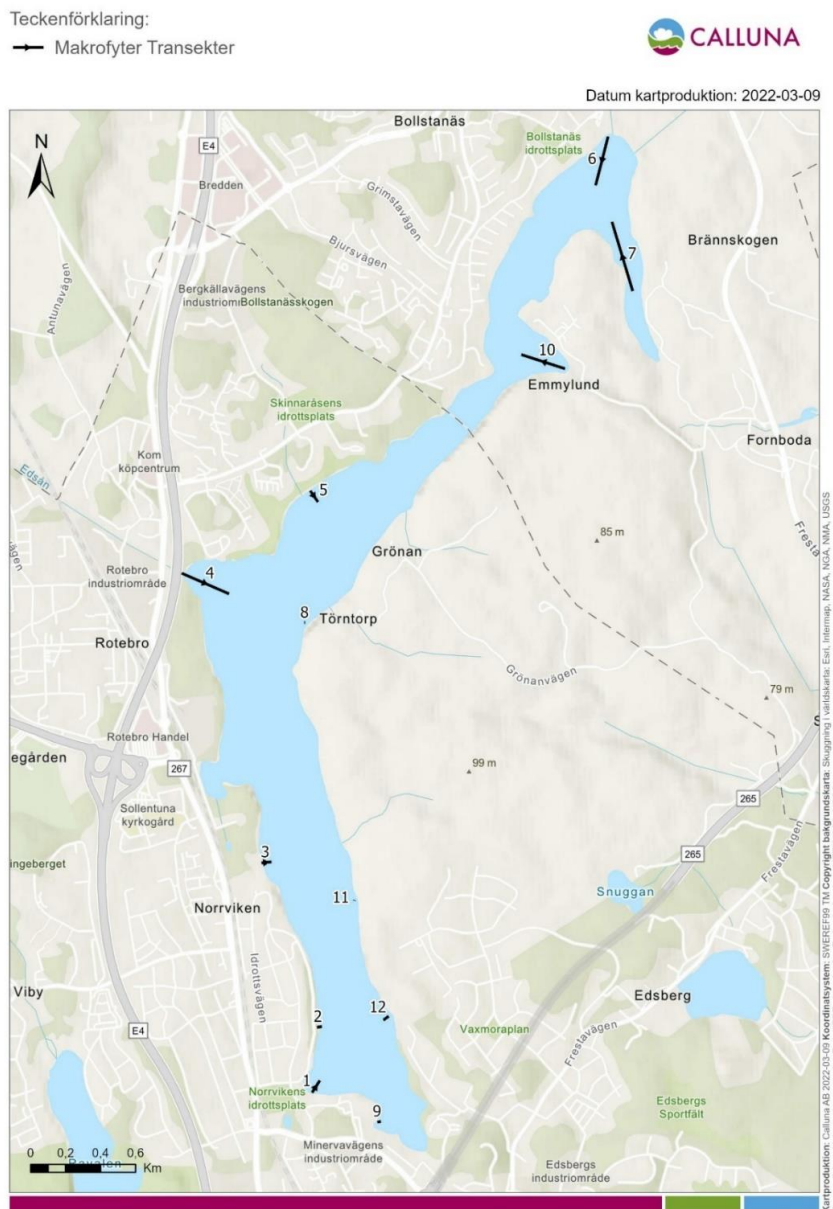
Figur 3. Kartan visar alla transekter för inventering av makrofyter i Norrviken enligt kontrollprogrammet för LIFE IP Rich Waters action C13.

som 2010-års undersökning (Arvidsson 2010; Figur 3). Bedömning av den ekologiska statusen med avseende på makrofyter gjordes enligt HaV (2013).

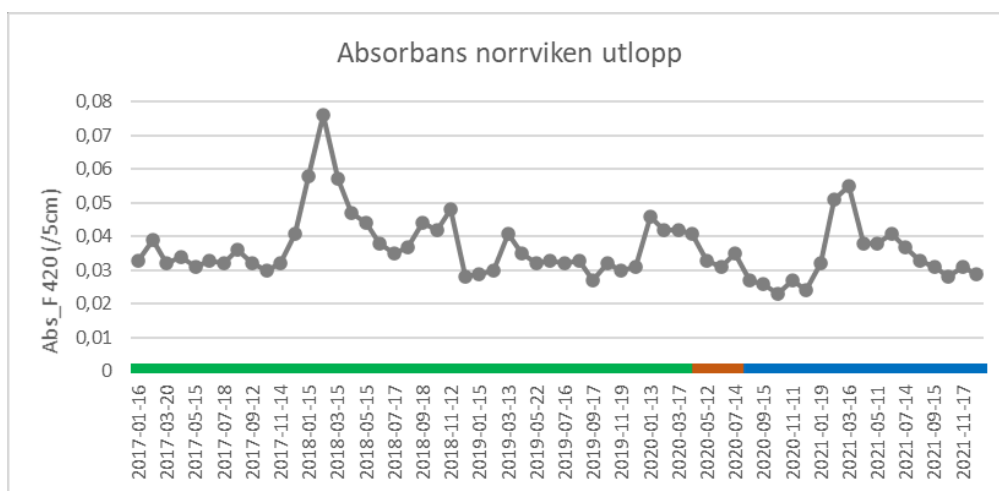
Figur 14. Tidsserie över absorbans i vatten från Norrvikens utlopp vid Edsån 2017–2021. Vattnets färgtal uppskattades genom att mäta absorbansen i filtrerade vattenprov i 5 cm kyvett vid 420 nm (Abs_F 420/5cm). De tre perioderna före, under och efter aluminiumbehandling är färgmarkerade på x-axeln; före behandling=grön, under behandling=brun, och efter behandling=blå.

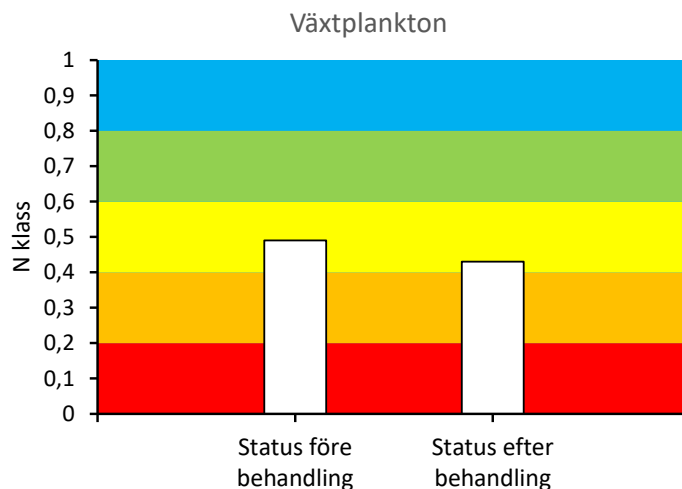
Figur 17. Ekologisk status för sjön Norrviken med avseende på växtplankton vid station Norrviken 3 baserat på data från juli och augusti före (2017–2019) respektive efter (2020–2021) aluminiumbehandlingen. Observera att bedömningsgrunden för växtplankton uppdaterades mellan åren 2018 och 2019. Den ingående parametern cyanobakterier togs bort och klorofyll lades till i de nya bedömningsgrunderna, och det trofiska indexet TPI ändrades till PTI.

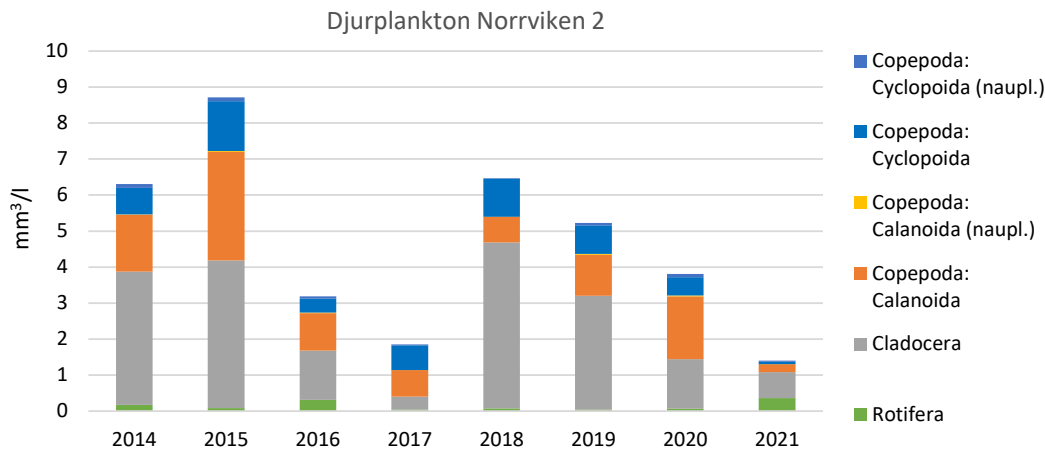
Figur 22. Biovolym hos djurplanktonssamhället (mm³ per liter) i den centrala delen av Norrviken (Station "Norrviken 2") under sommaren (juli-augusti) åren 2014–2021. Aluminiumbehandlingen av Norrviken genomfördes under våren och sommaren 2020.

i juli 2021, ett år efter aluminiumbehandlingen. Biovolymen dominerades i allmänhet av hinnkräftor (Cladocera).

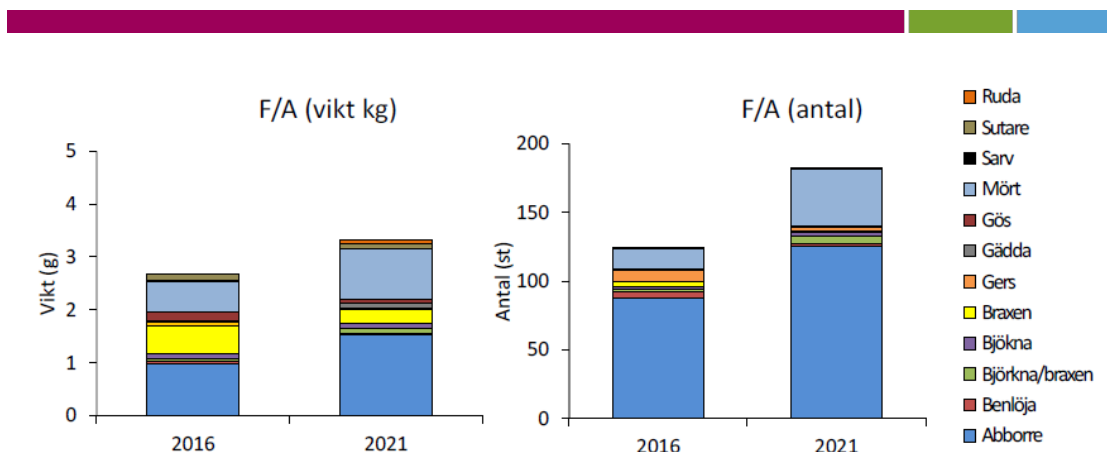
Figur 25. Fångst per ansträngning (F/A) för provfisket i Norrviken före aluminiumbehandling (2016) och efter behandling (2021). Redovisat i biomassa per nät och antal fiskar per nät fördelat mellan de fångade arterna. (Figur 4 från Bergh 2021).

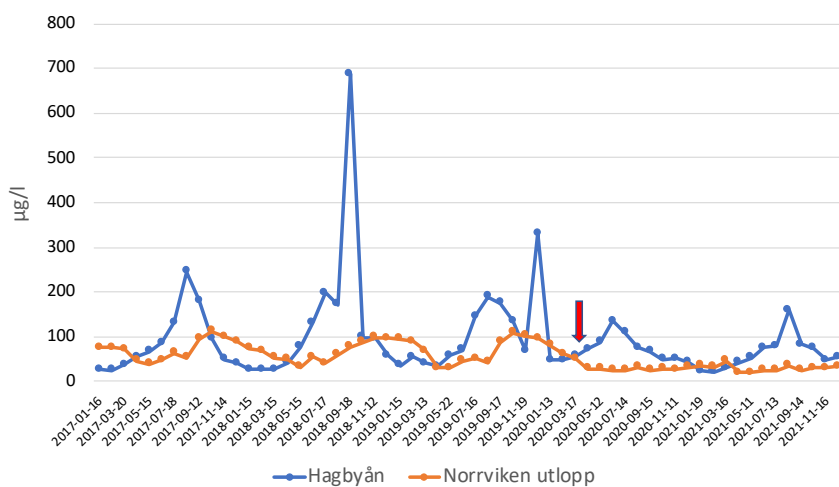
Figur 27. Halter av totalfosfor ($\mu\text{g/l}$) i Hagbyån och Norrvikens utlopp (Edsån). Röd pil indikerar start för aluminiumbehandling i Norrviken.

Norrviken visar tecken på att aluminiumbehandlingen har lyckats som restaureringsåtgärd. Vattnet har fått minskade halter av fosfor och siktdjupet har förbättrats. Makrofytförekomsten har ökat i djup och utbredning, och biomassan av växtplankton har varit lägre efter behandling. De minskade halterna i Norrvikens utlopp (Edsån) indikerar även att mindre fosfor transporteras nedströms, närmast till Edssjön (i nuläget *otillfredsställande* status med avseende på näringsämnen enligt VISS (2022b)). Halterna av fosfor i utloppet har efter behandlingen övervägande varit lägre än halterna i Hagbyån, som tillrinner Norrviken (Figur 27).

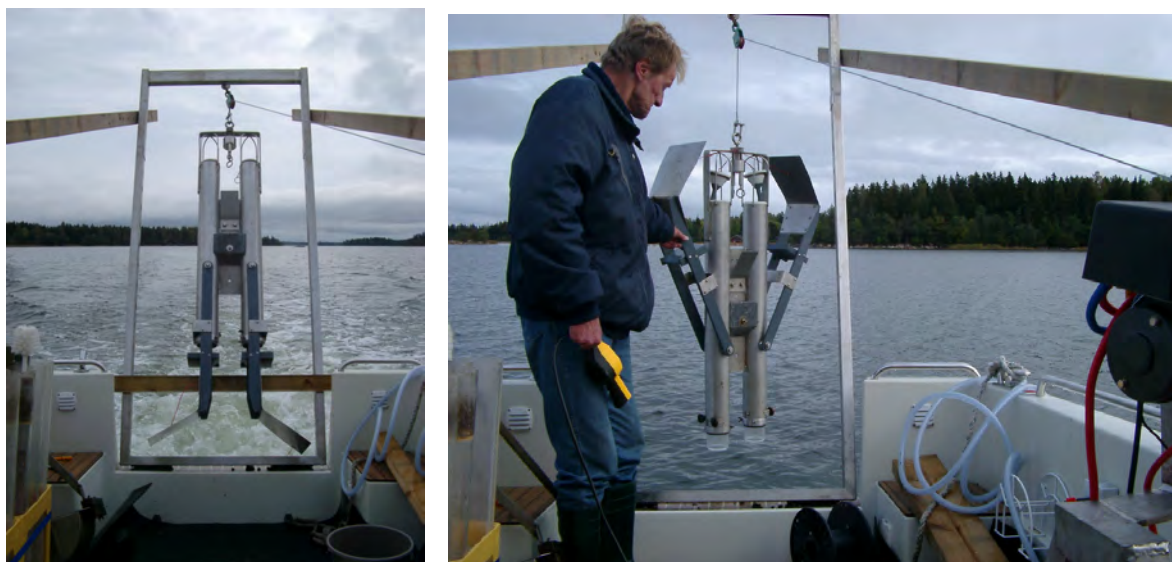
Figur 5 Vänstra bilden: Gemini-hämtaren surrad för transport. Högra bilden: Geminihämtaren laddad och redo för hugg.

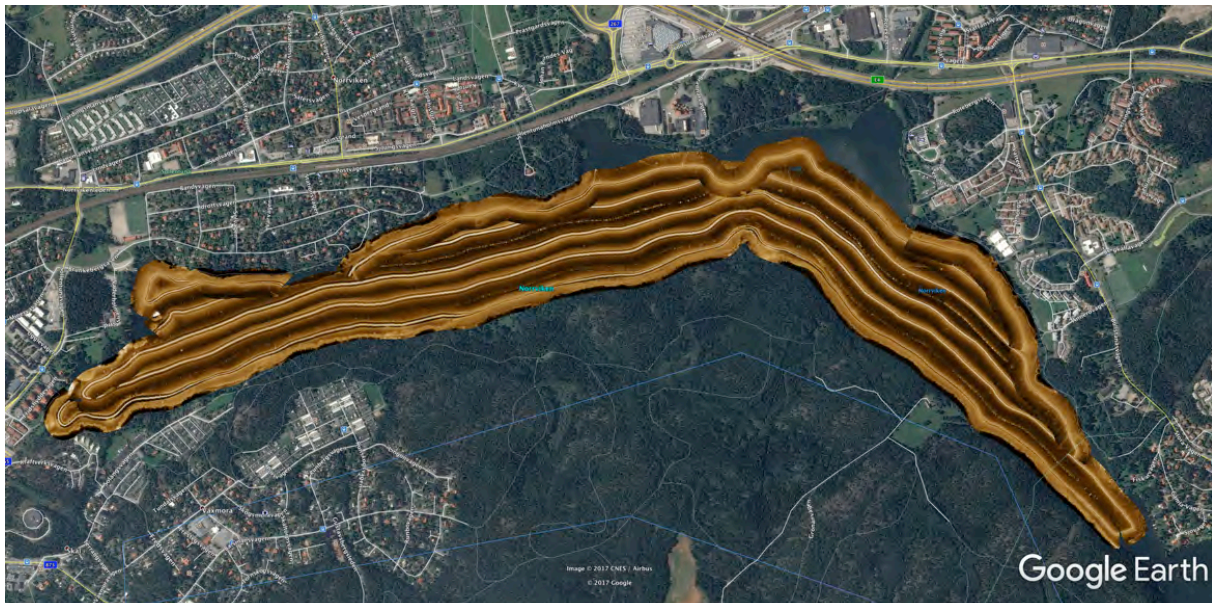
Figur 11 Sonaröversikt över studieområdet. Bilden har av framställningstekniska skäl lutats så att norr är rakt till höger i bilden.

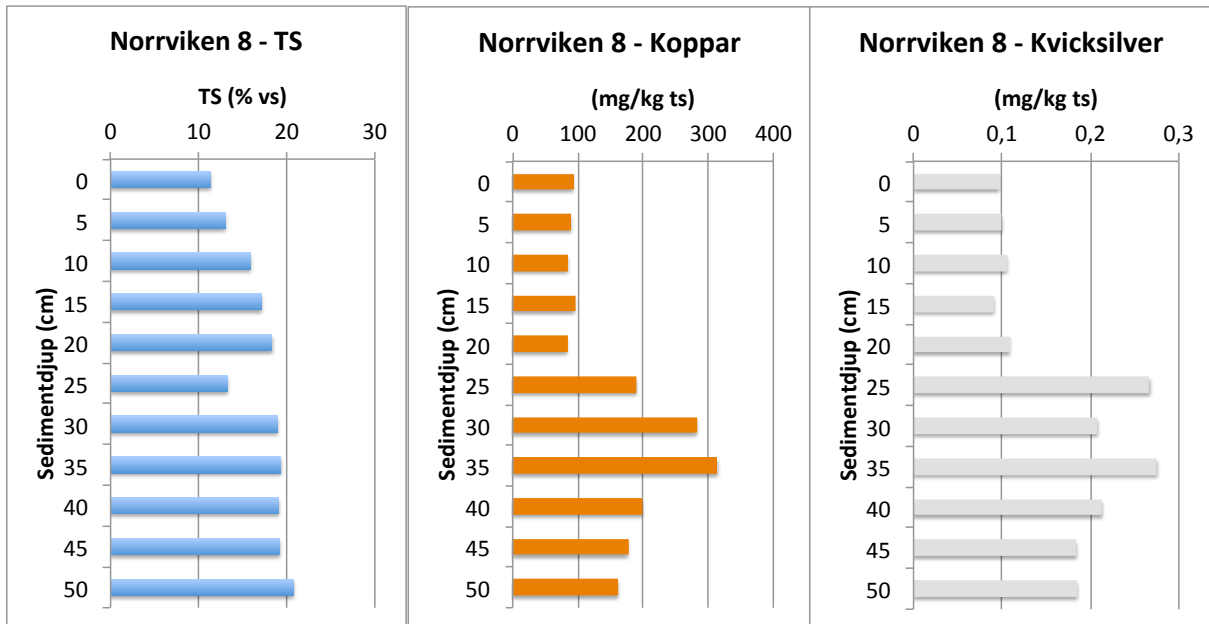
Figur 30 Torrsubstanshalt samt koppar- och kvicksilverhalter i kärnan från N8.

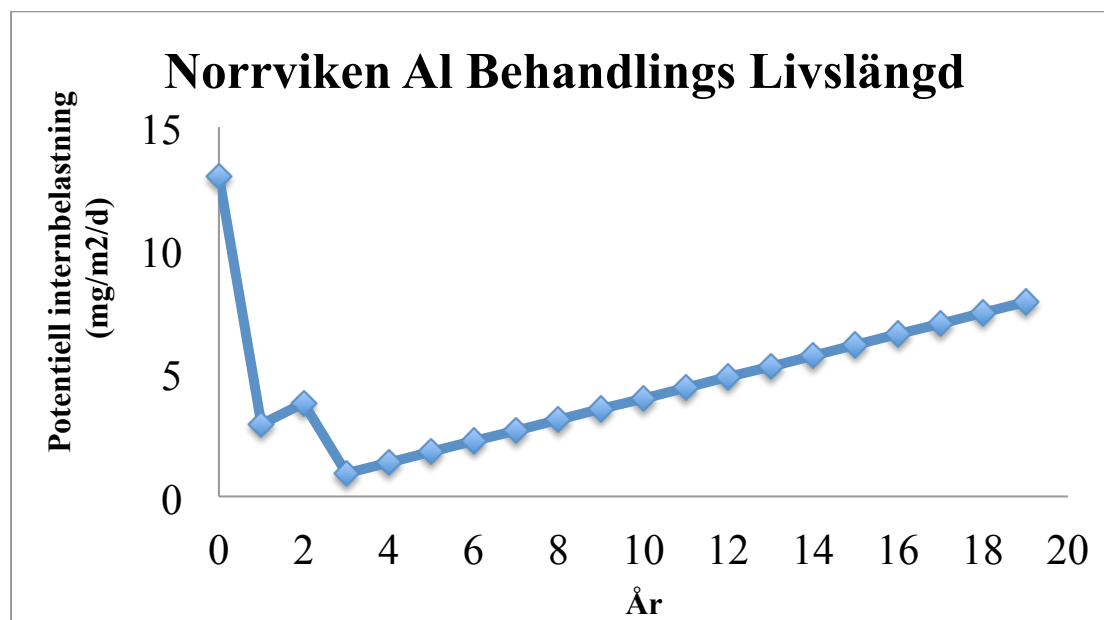
Figur 2. Ändring av internbelastning efter uppdelad aluminiumbehandling i huvudbassängen i Norrviken med två års mellanrum (baserat på uppskattad livslängd från Huser et al. 2016a).
