Biotopkartering av sjöar och vattendrag inom Oxundaåns avrinningsområde - 2014

Oxundasjön, Edssjön, Rösjön, Vibyån, Fjätursbäcken, Rösjöbäcken, Väsjöbäcken och Ormstaån

Författare: Mia Arvidsson, Anna Gustafsson och Karin Terä
2014-11-01
Rapport 2014:14
Naturvatten i Roslagen AB i samarbete med Ekologigruppen AB
Norra Malmavägen 33
761 73 Norrtälje
0176 – 22 90 65

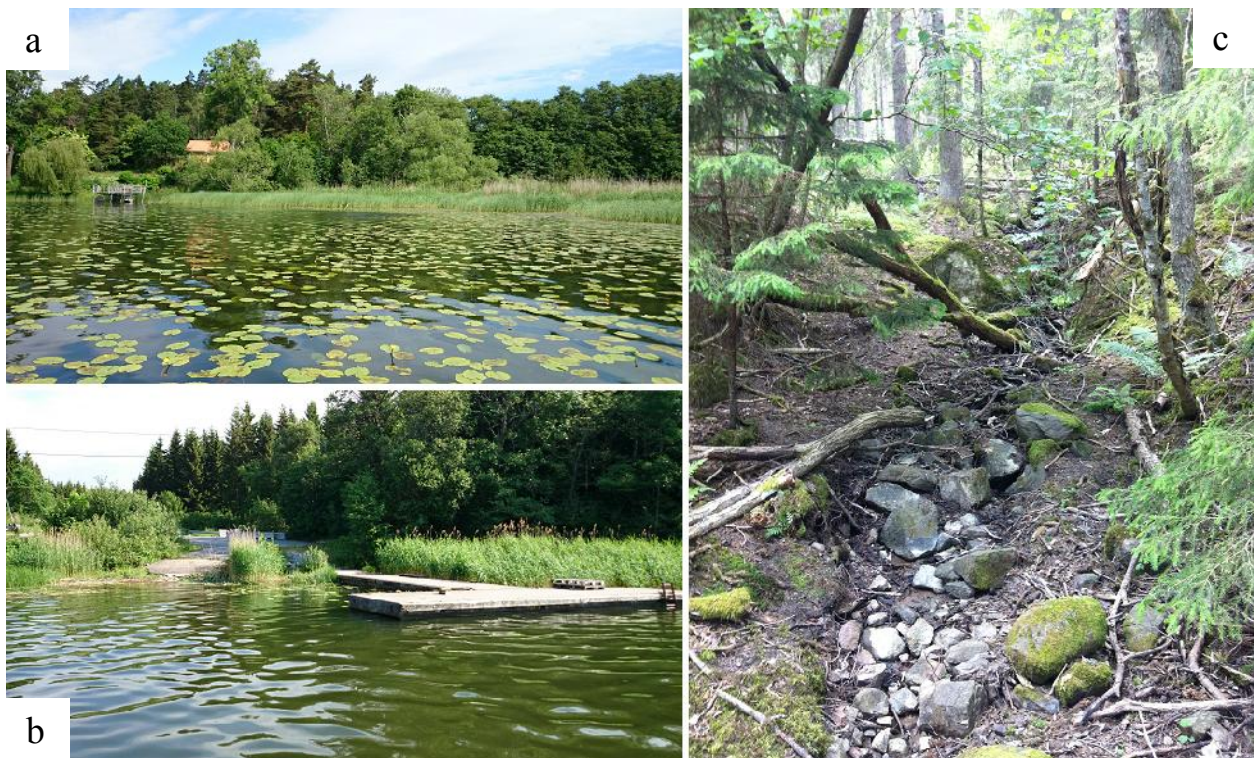
Figur 1. (a) En av 13 bryggor i Oxundasjön. (b) Båtrampen och en brygga. (c) Tillflödet mellan Dalberget och Sjönsåsviken vid sjöns sydvästra strand var torr vid inventeringstillfället.

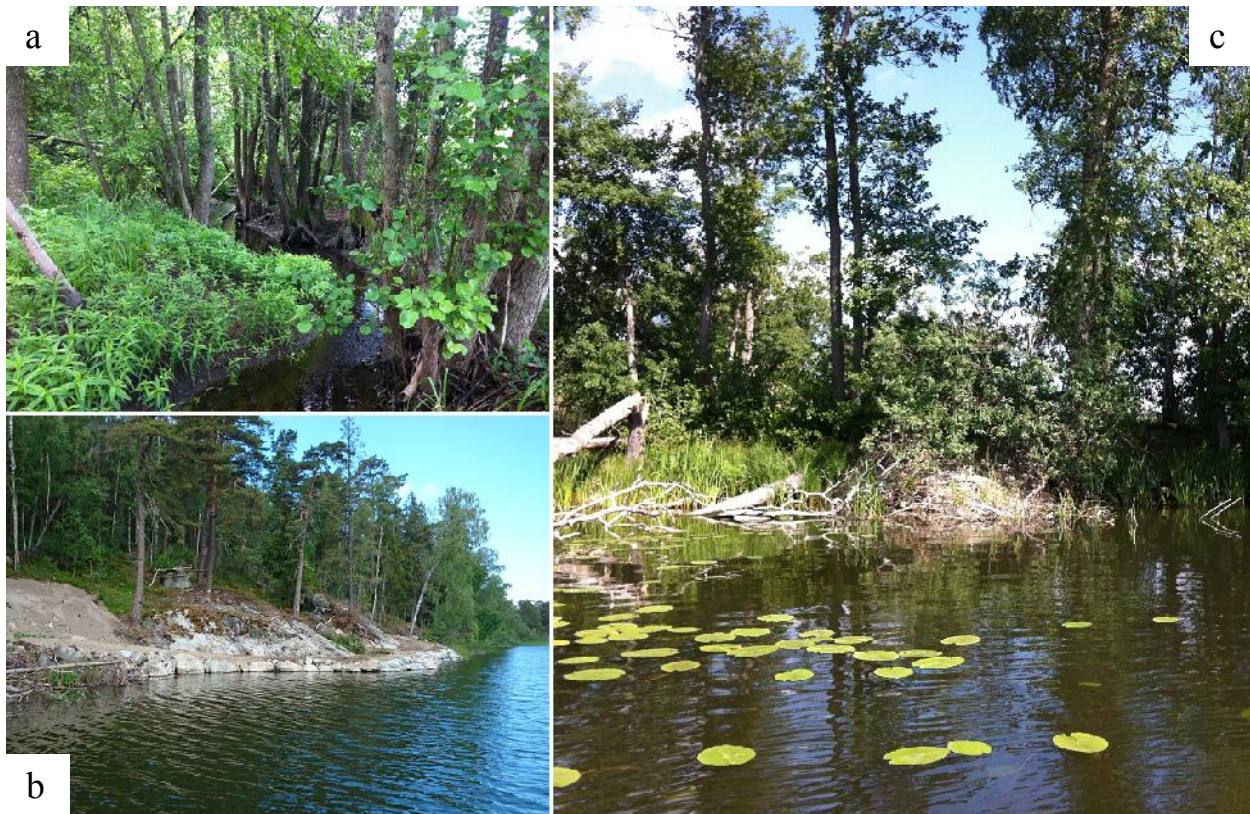
Figur 2. (a) Hjältarån. (b) Nyanlagd gångväg och utfyllnad med block. (c) Bäverhydda.

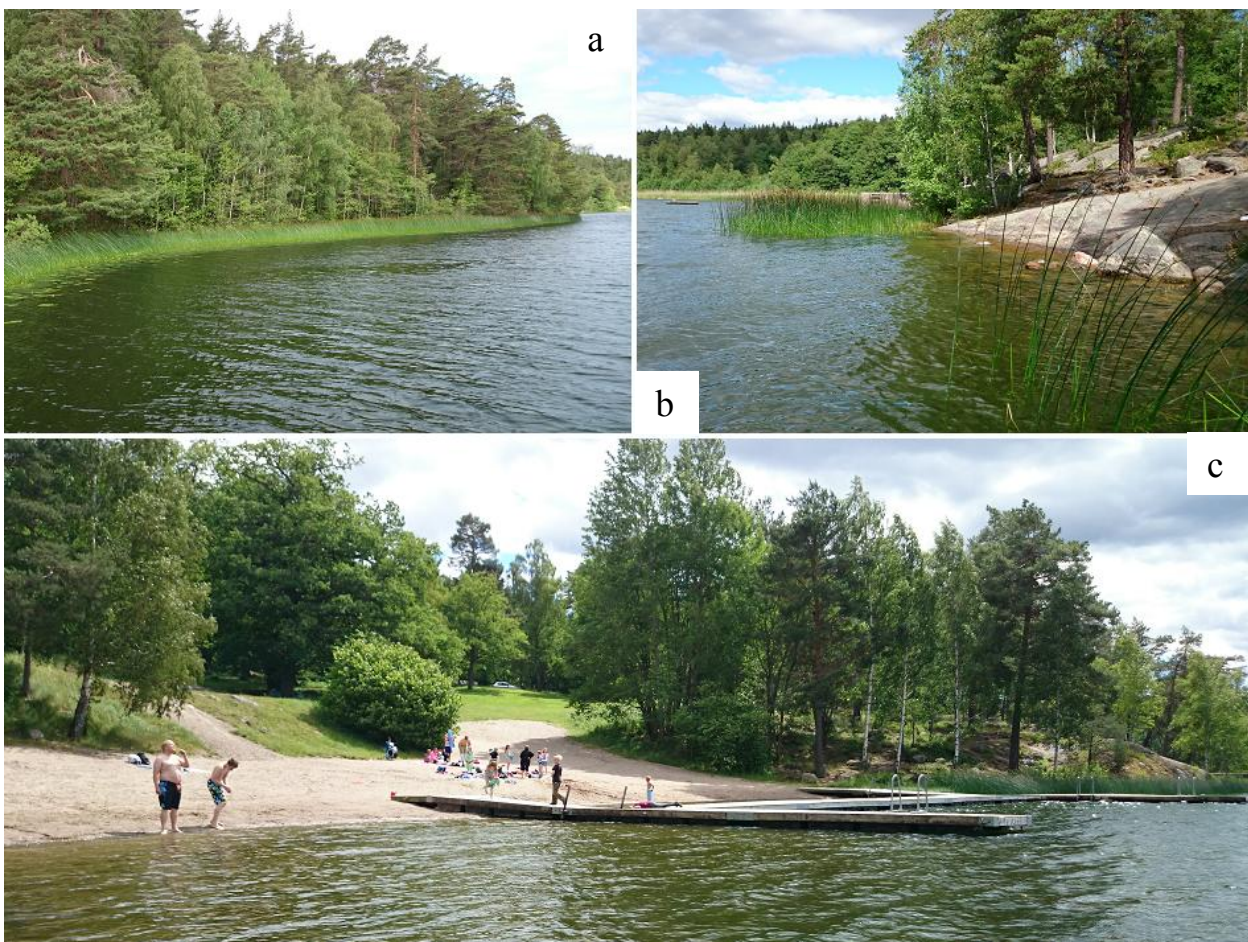
Figur 3. (a) Ett av Rösjöns långa och smala sävbälten. (b) Berghäll och sävdungar. (c) En av Rösjöns tre badplatser.

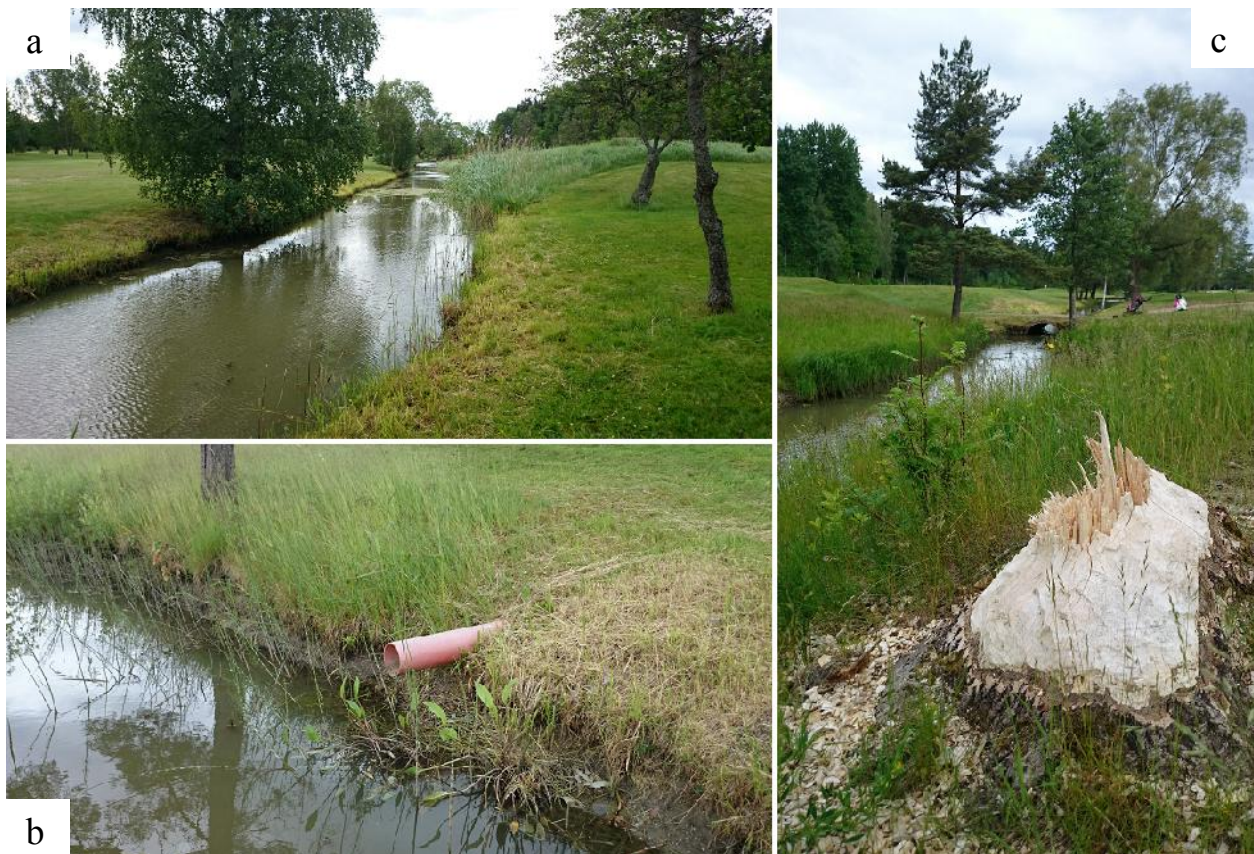
Figur 4. (a) Långa sträckor av Vibyån passerar genom och längs med golfbanor. (b) Täckdike. (c) Bävergnag.

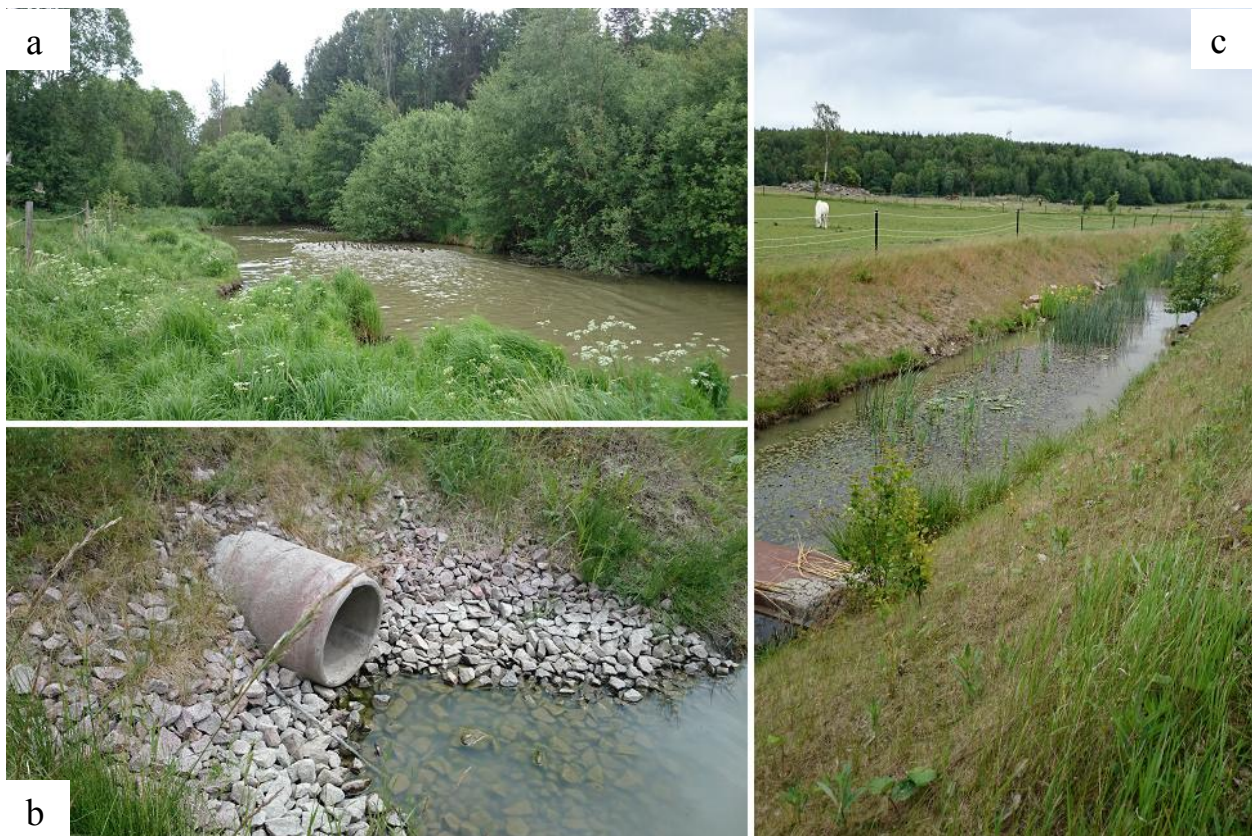
Figur 5. (a) Ett stort antal änder noterades i Fjätursbäcken. (b) Täckdike. (c) Stora delar av Fjätursbäcken passerar längs hästhagar.

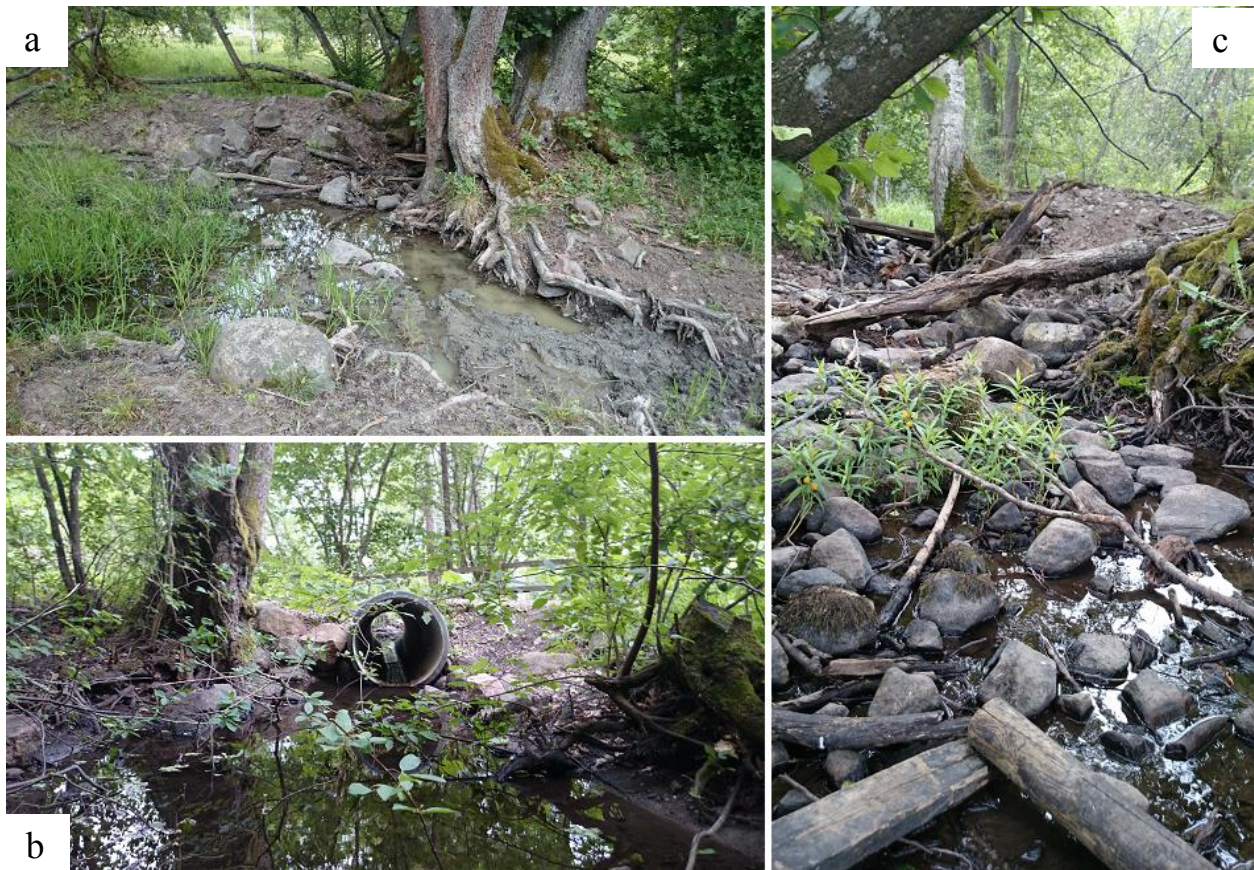
Figur 6. (a) Vattnet i Rösjöbäcken var lågt och till största del lugnflytande. (b) Trumma. (c) I delar av vattendraget låg en del sten och block.

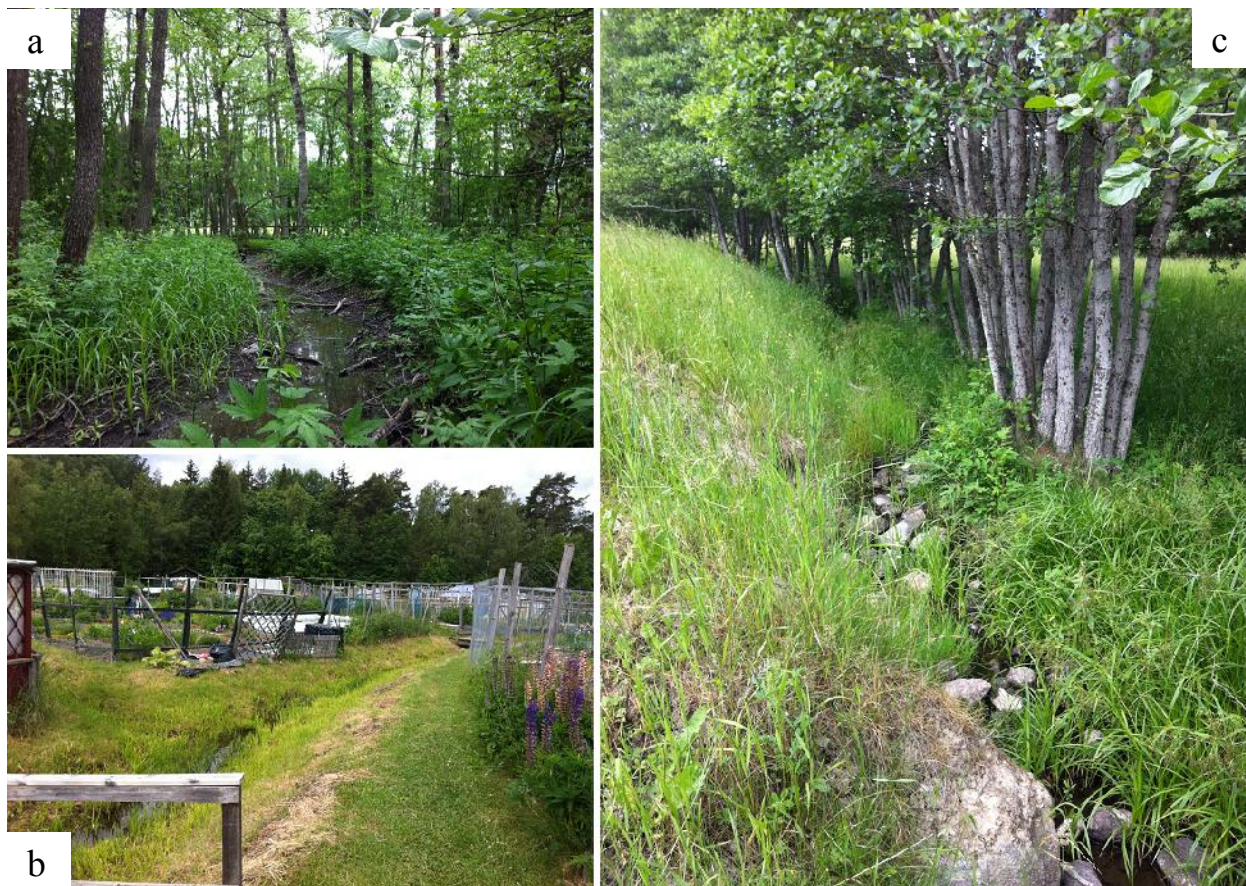
Figur 7. (a) Vattnet i Väsjobäcken var lågt och till största del lugnflytande. (b) Delar av vattendraget passerar ett kolonilottsområde. (c) I delar av vattendraget låg en del sten och block.

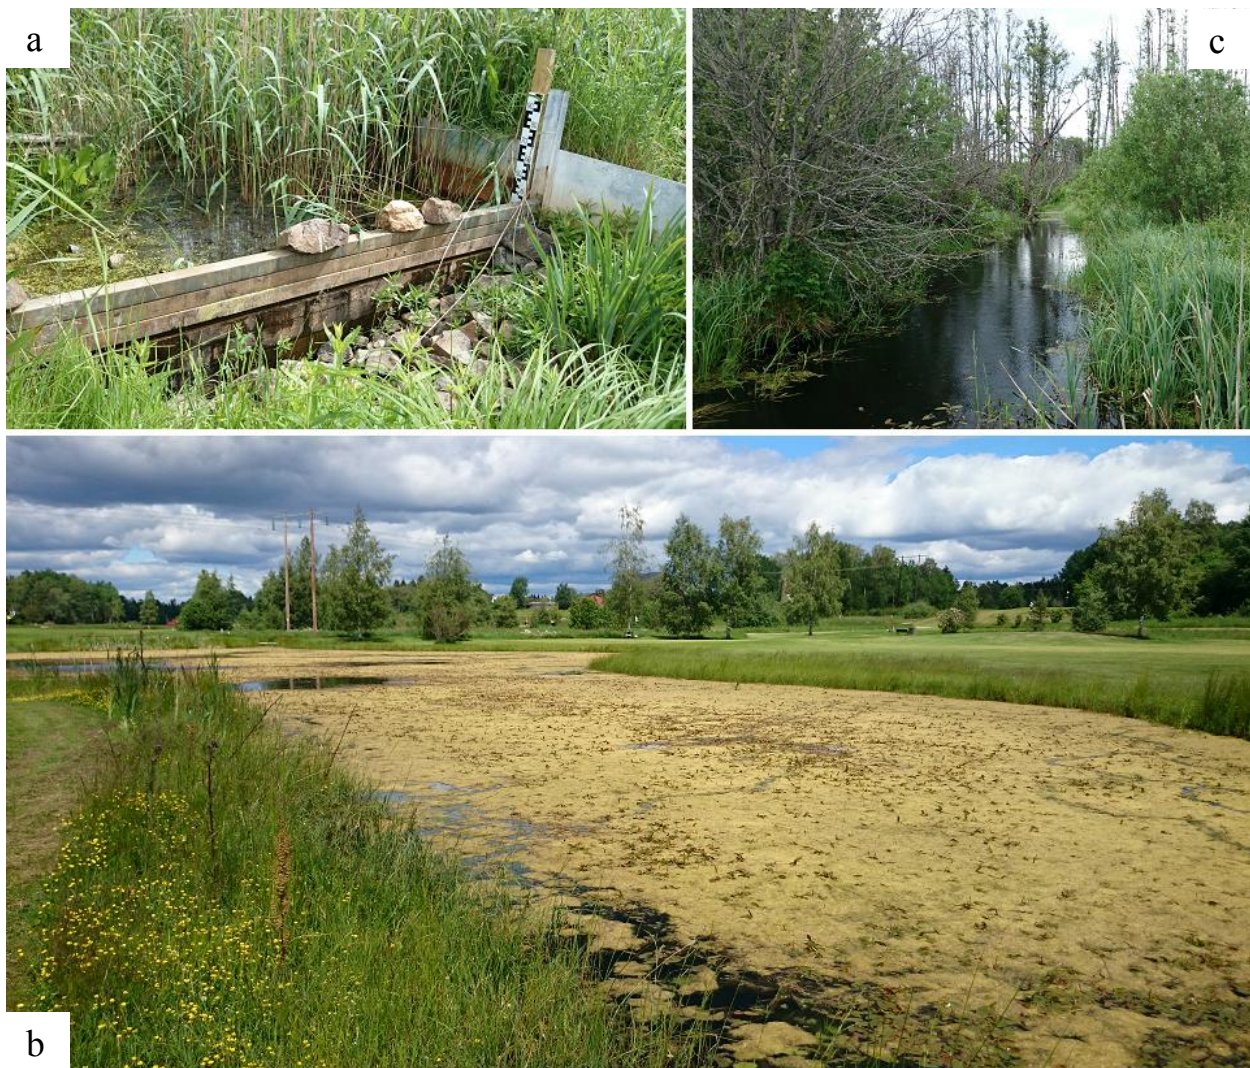
Figur 8. (a) Dämme vid Ubbysjön. (b) Vattnet i Ormstaån var främst lugnflytande. (c) En biotop dominerades av trådalger.
