RAPPORT
2021-10-29

Hydromorfologi inom Igelbäckens avrinningsområde

Biotopkartering och statusklassning

Rapport: 2021-10-29

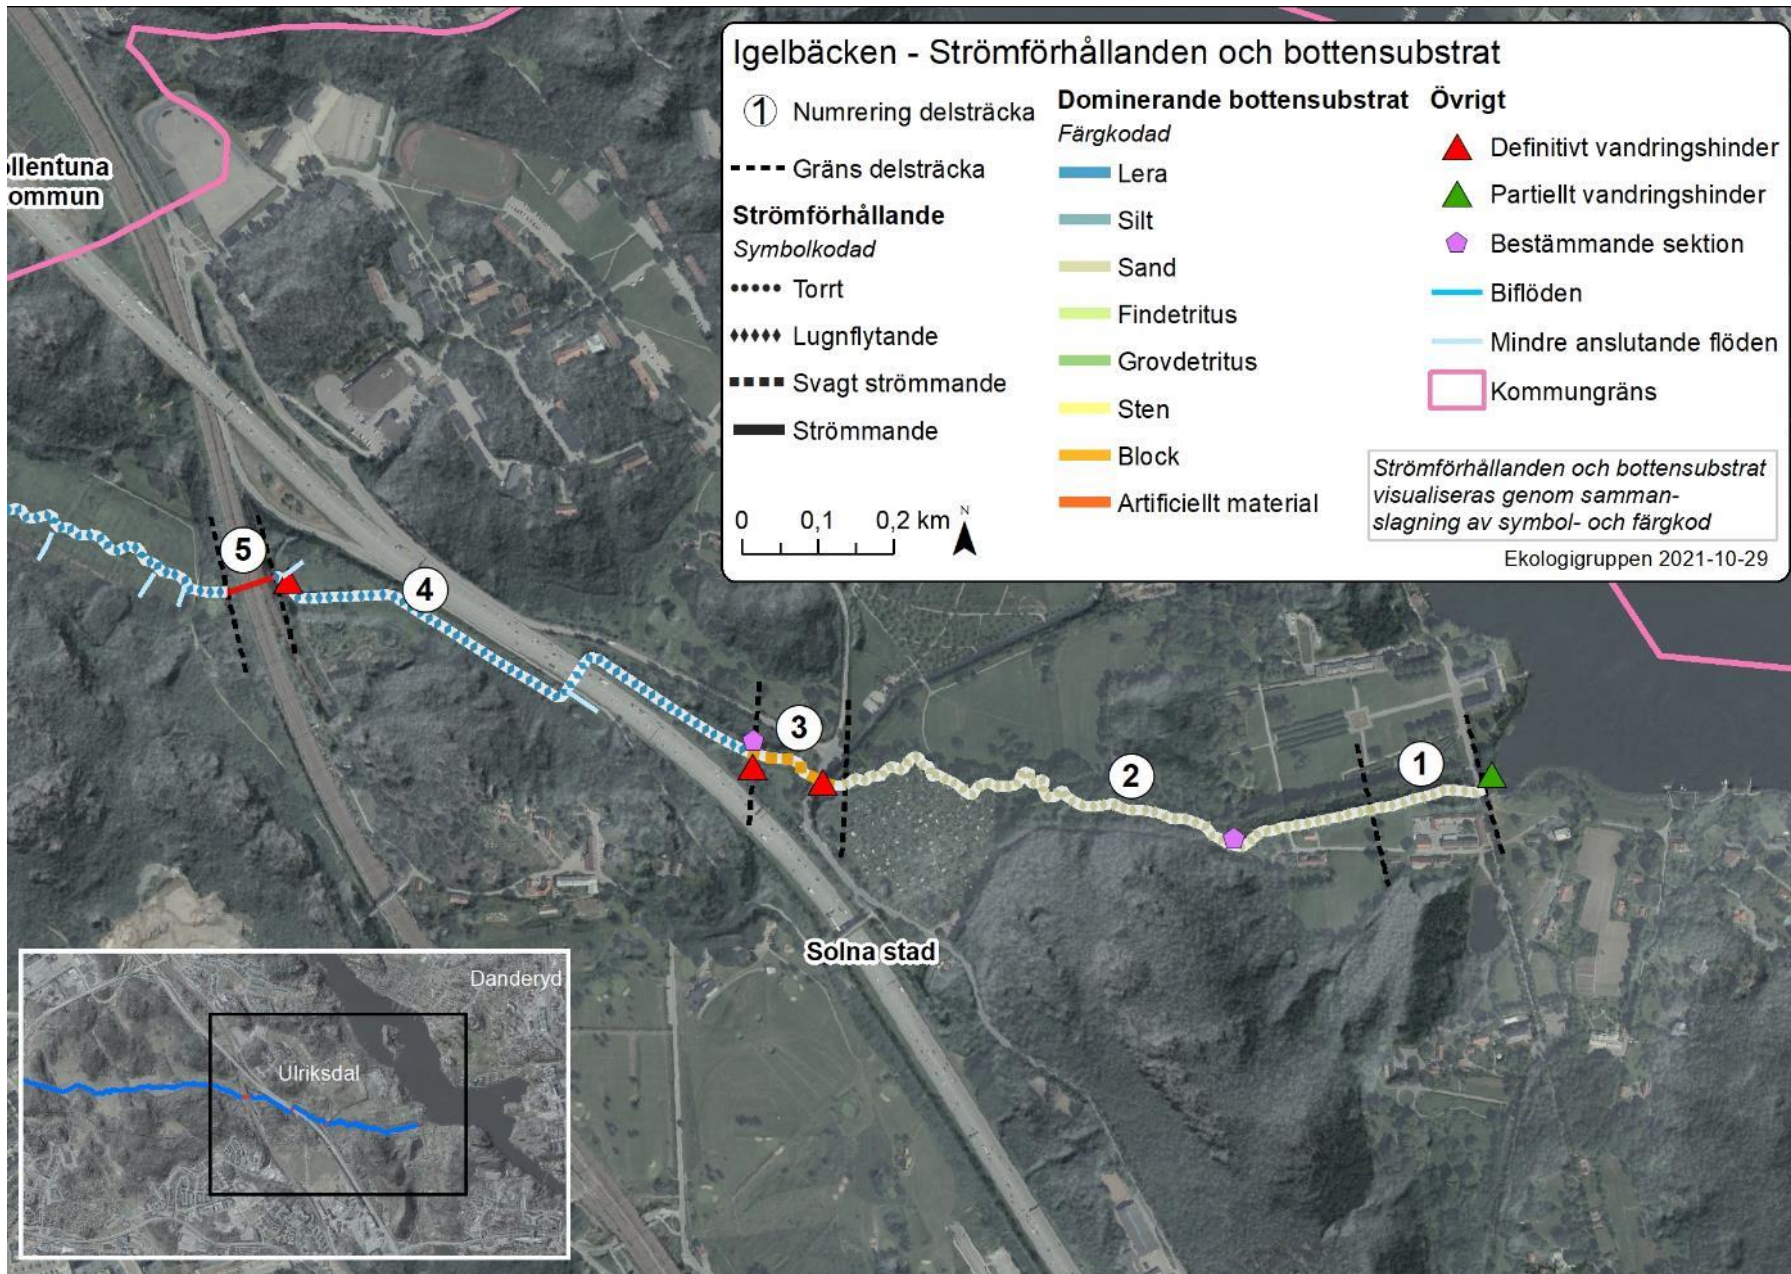
Figur 12. Strömförhållanden och bottenstrukt för Igelbäcken, delsträcka 1–5. Strömförhållande visas med punkter/linje. Punkterna/linjens färg visar bottenstrukt.

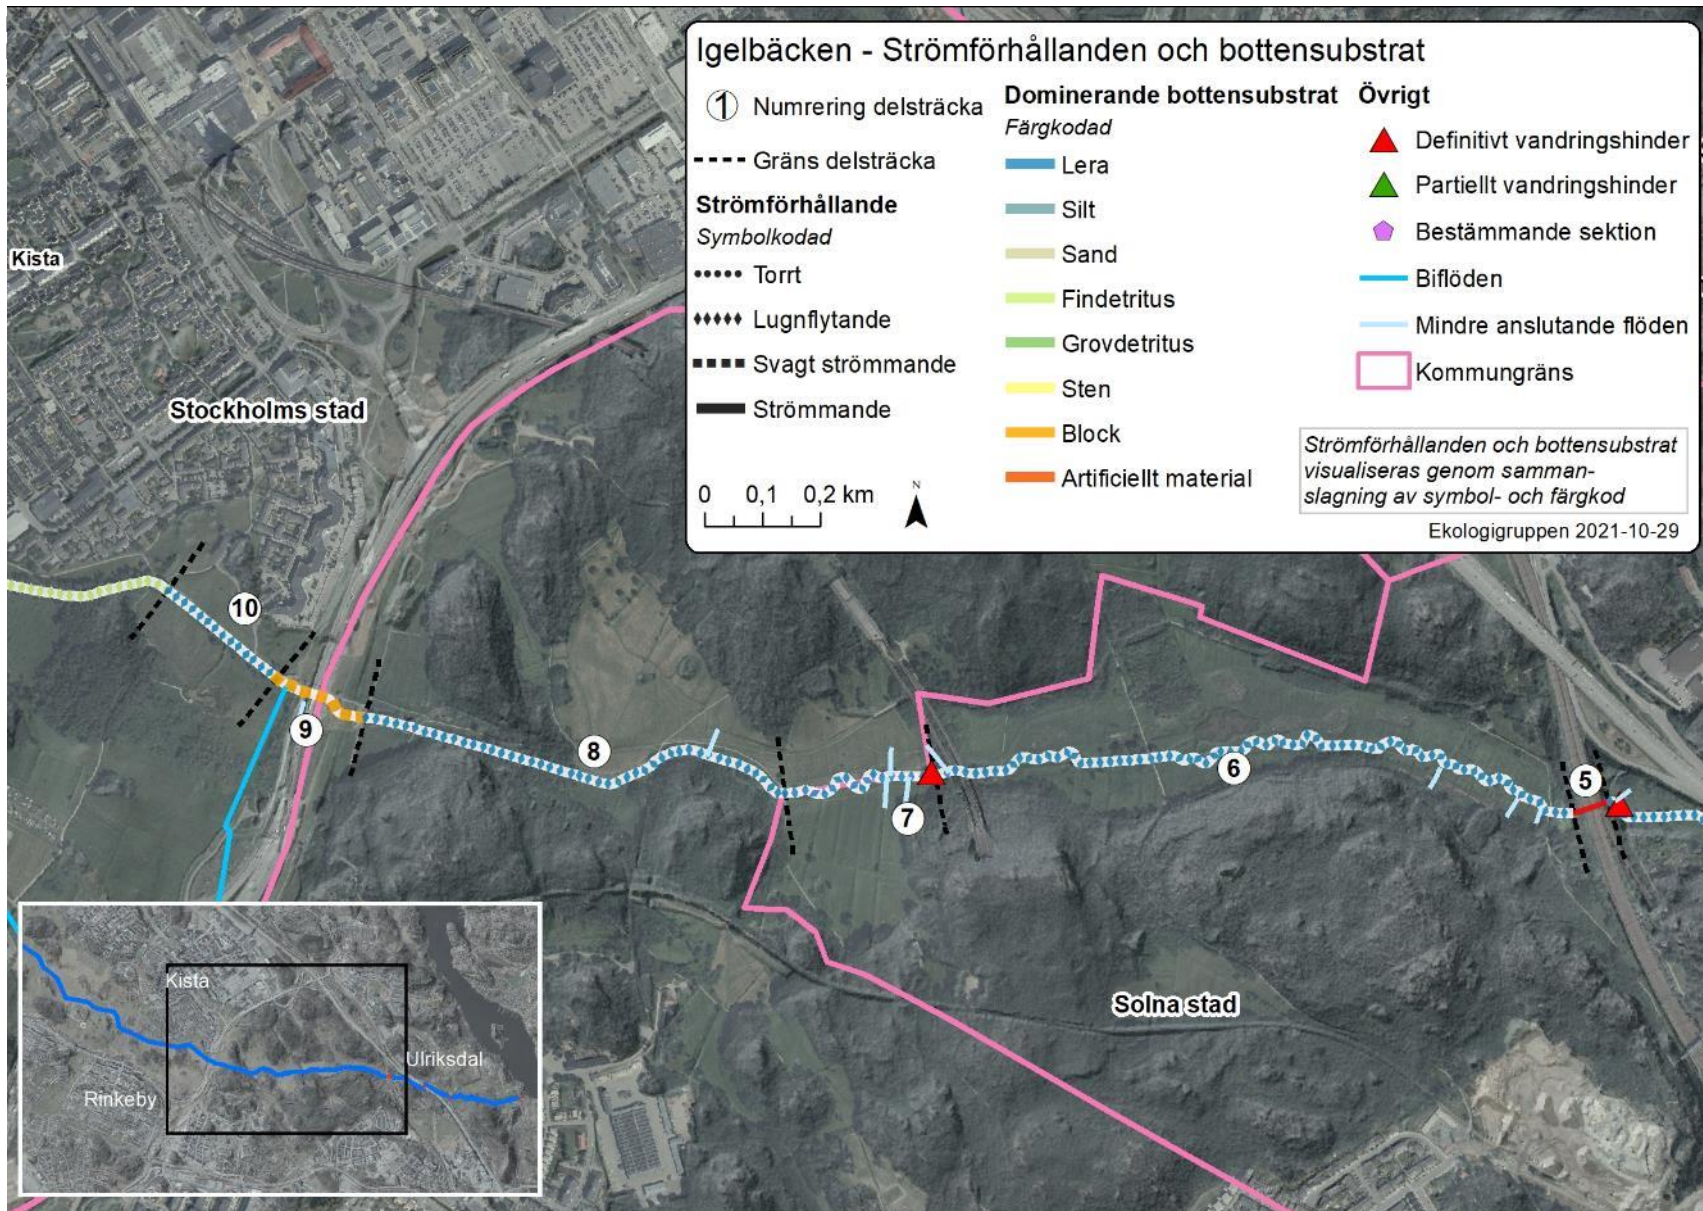
Figur 13. Strömförhållanden och bottensubstrat för Igelbäcken, delsträcka 5–10. Strömförhållande visas med punkter/linje. Punkterna/linjens färg visar bottensubstrat.

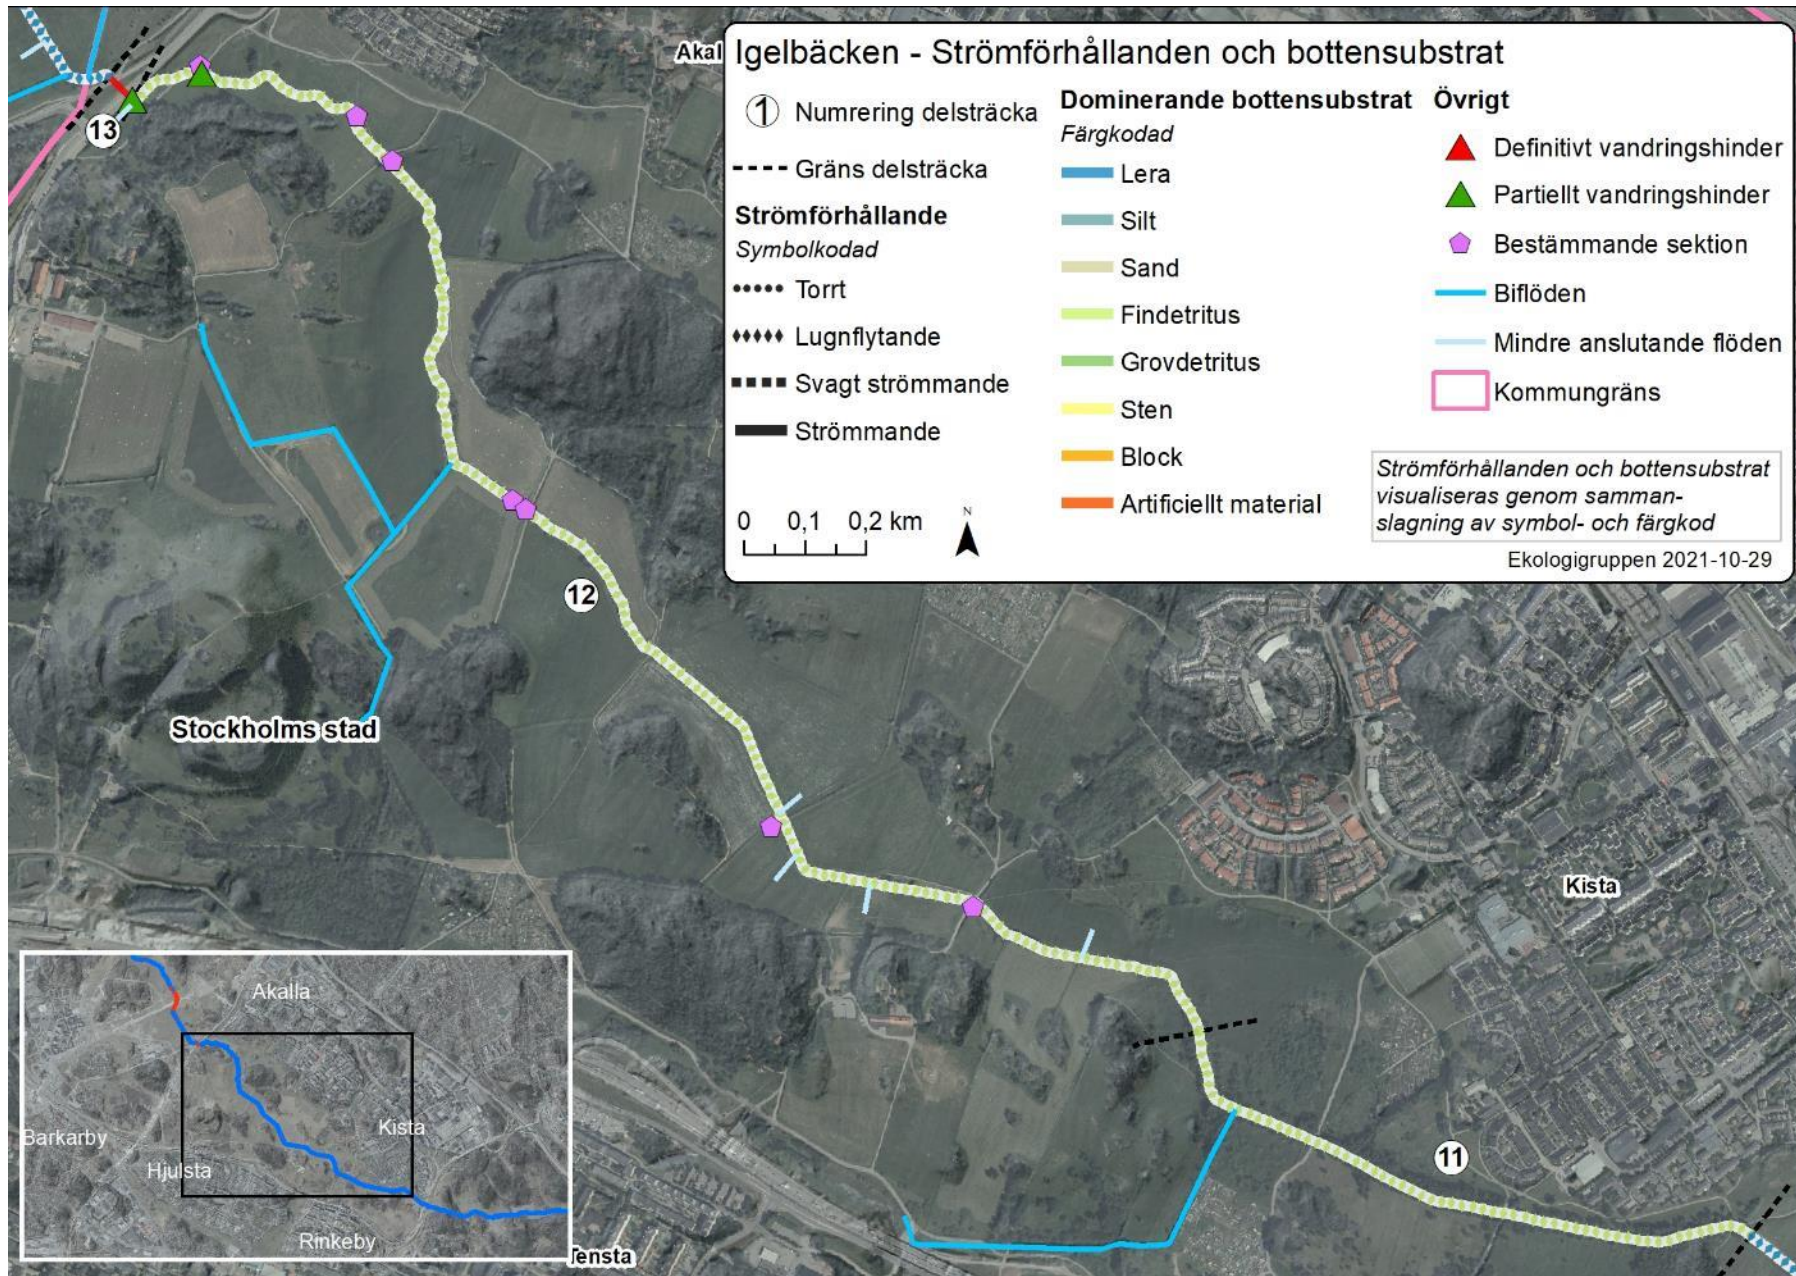
Figur 14. Strömförhållanden och bottenstrukt för Igelbäcken, delsträcka 11–13. Strömförhållande visas med punkter/linje. Punkterna/linjens färg visar bottenstrukt.

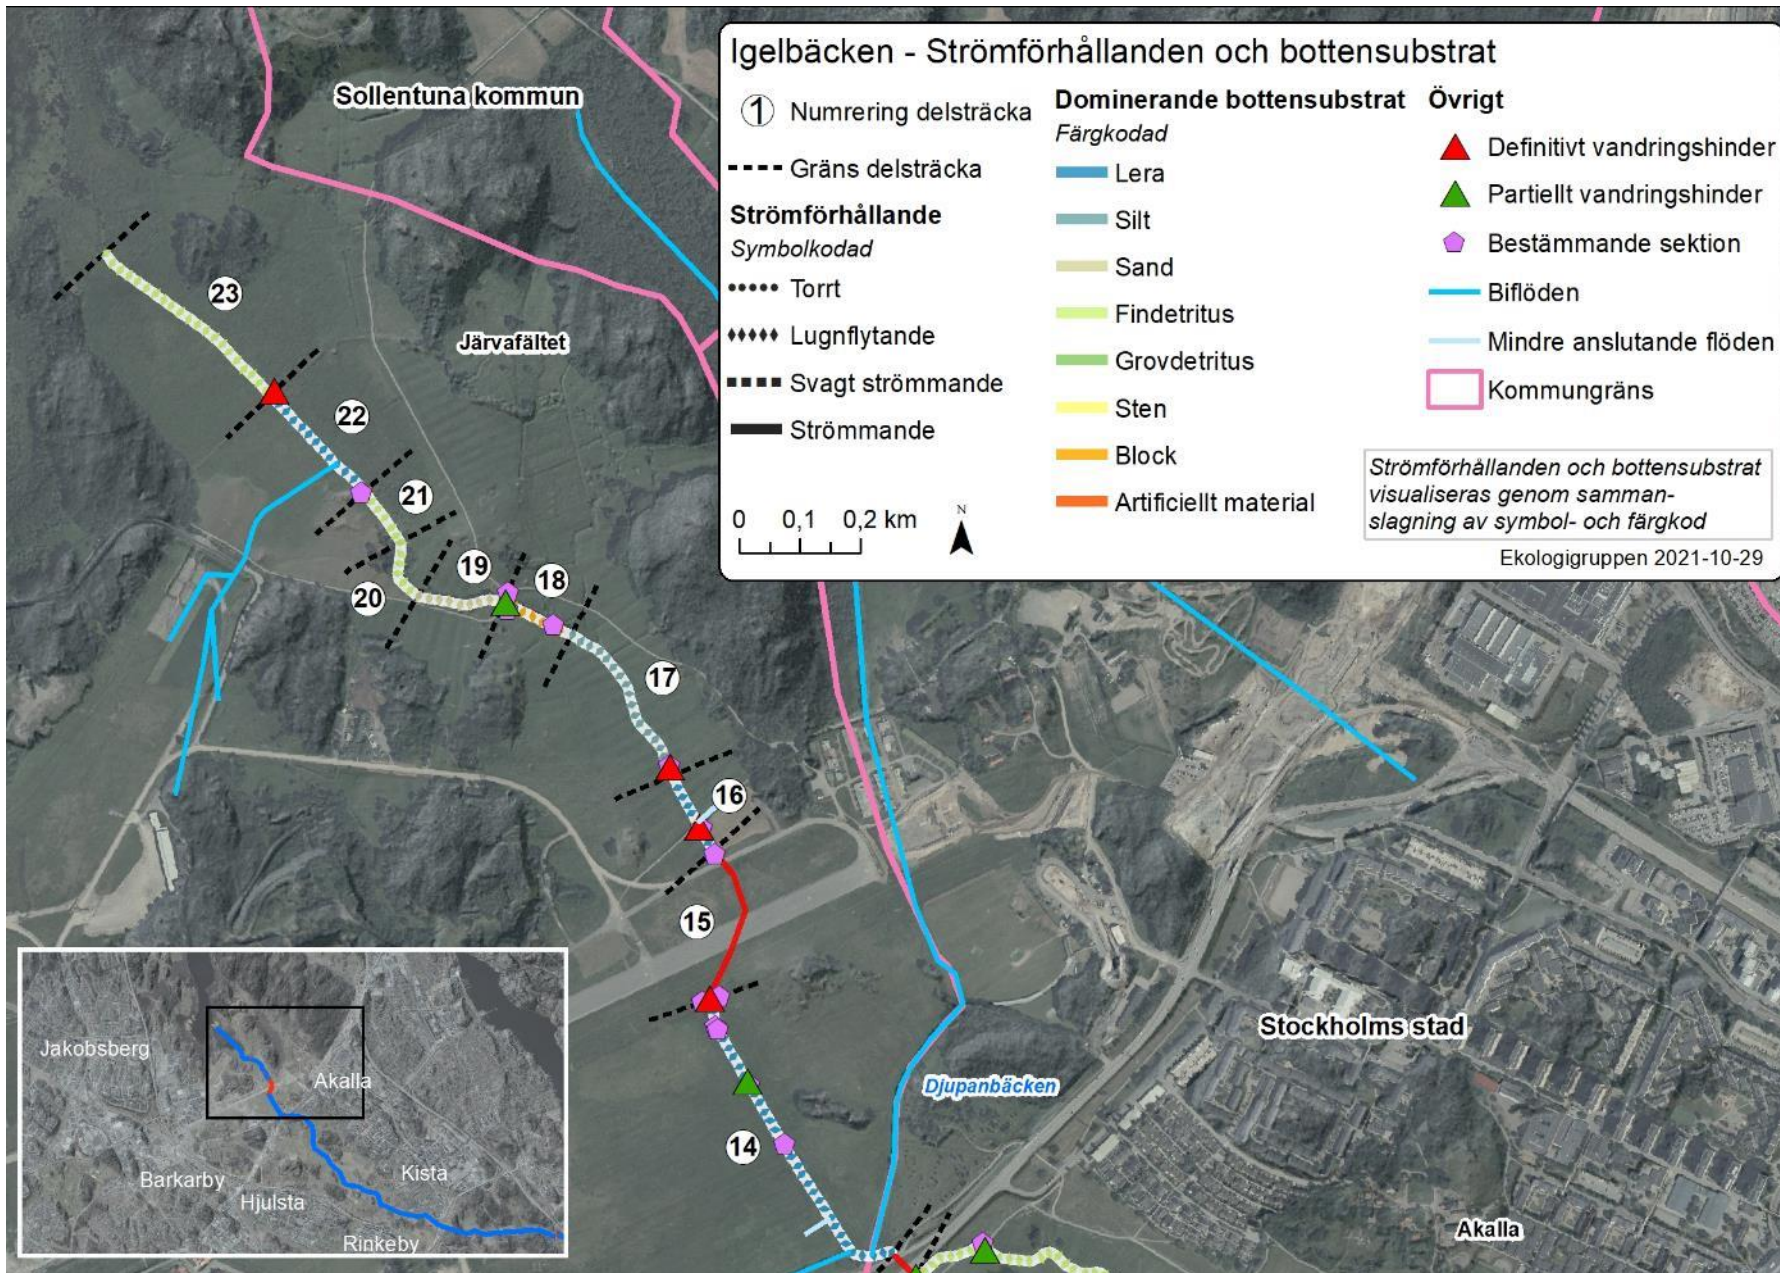
Figur 15. Strömförhållanden och bottenstrukt för Igelbäcken, delsträcka 13–23. Strömförhållande visas med punkter/linje. Punkterna/linjens färg visar bottenstrukt.

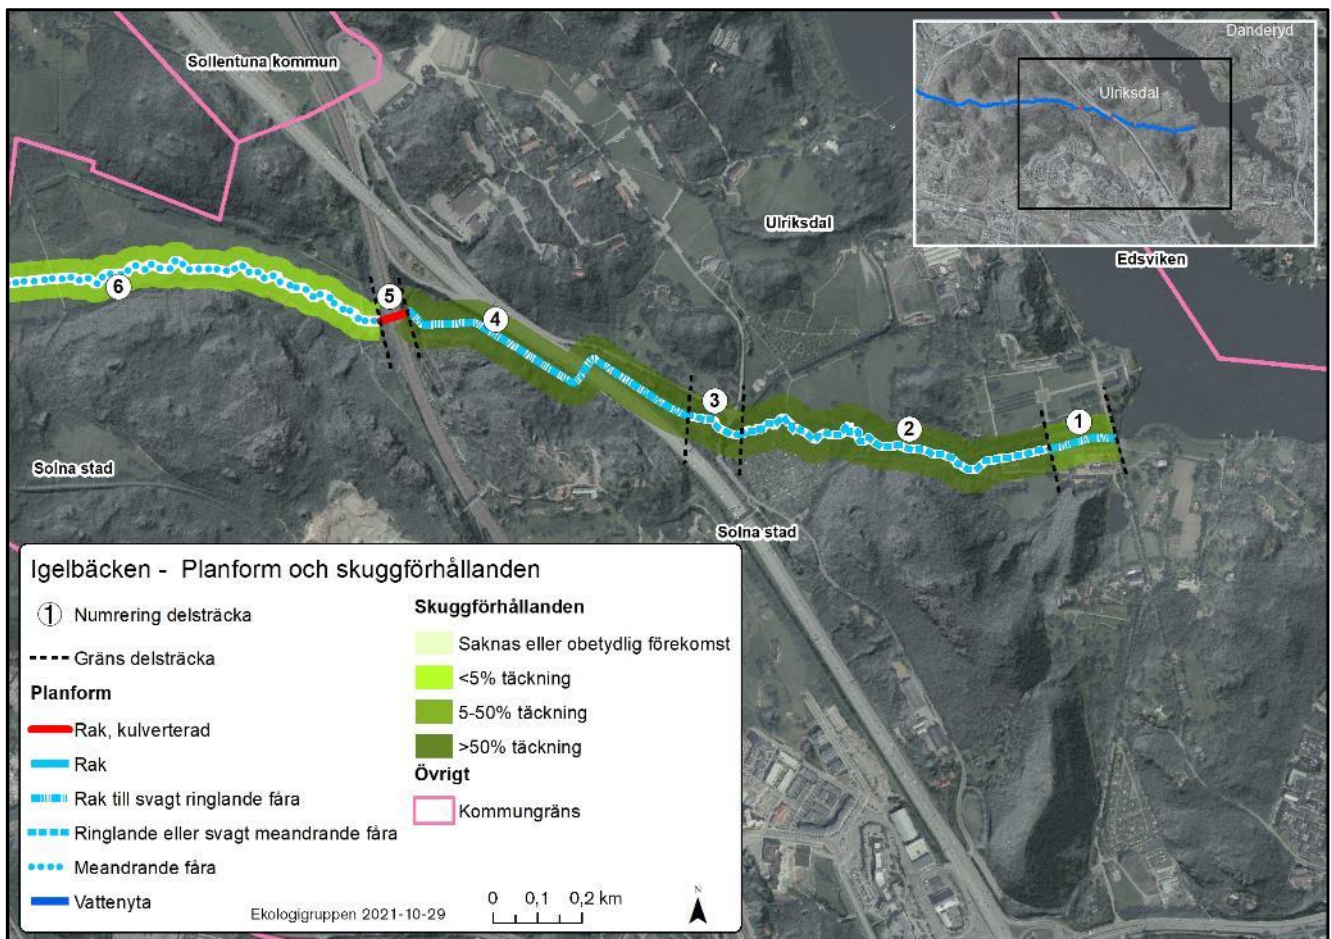
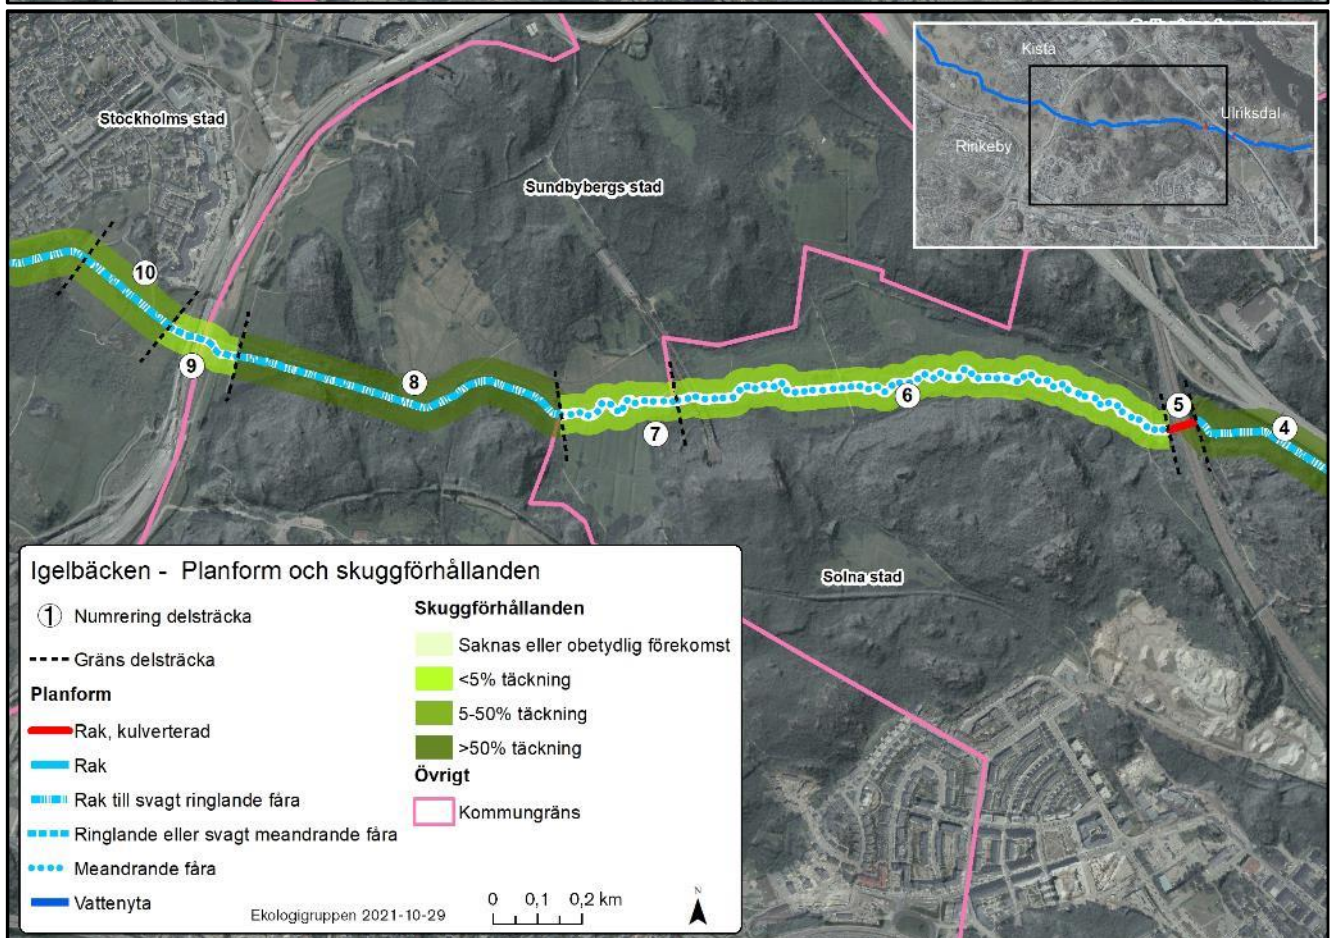
Figur 16. Planform och skuggförhållanden för Igelbäcken, delsträcka 1–10. För kulverterade delar visas bara planform.

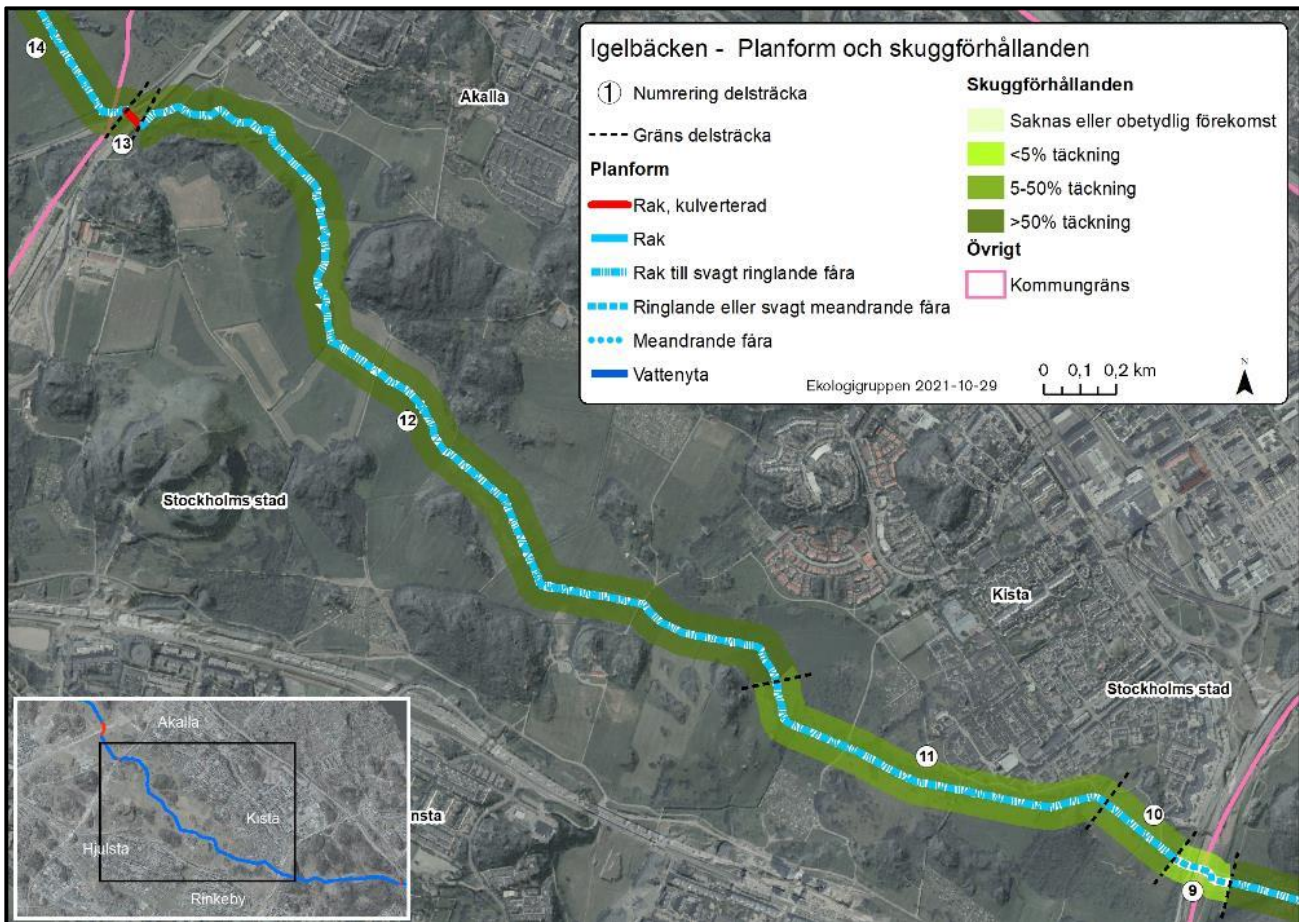
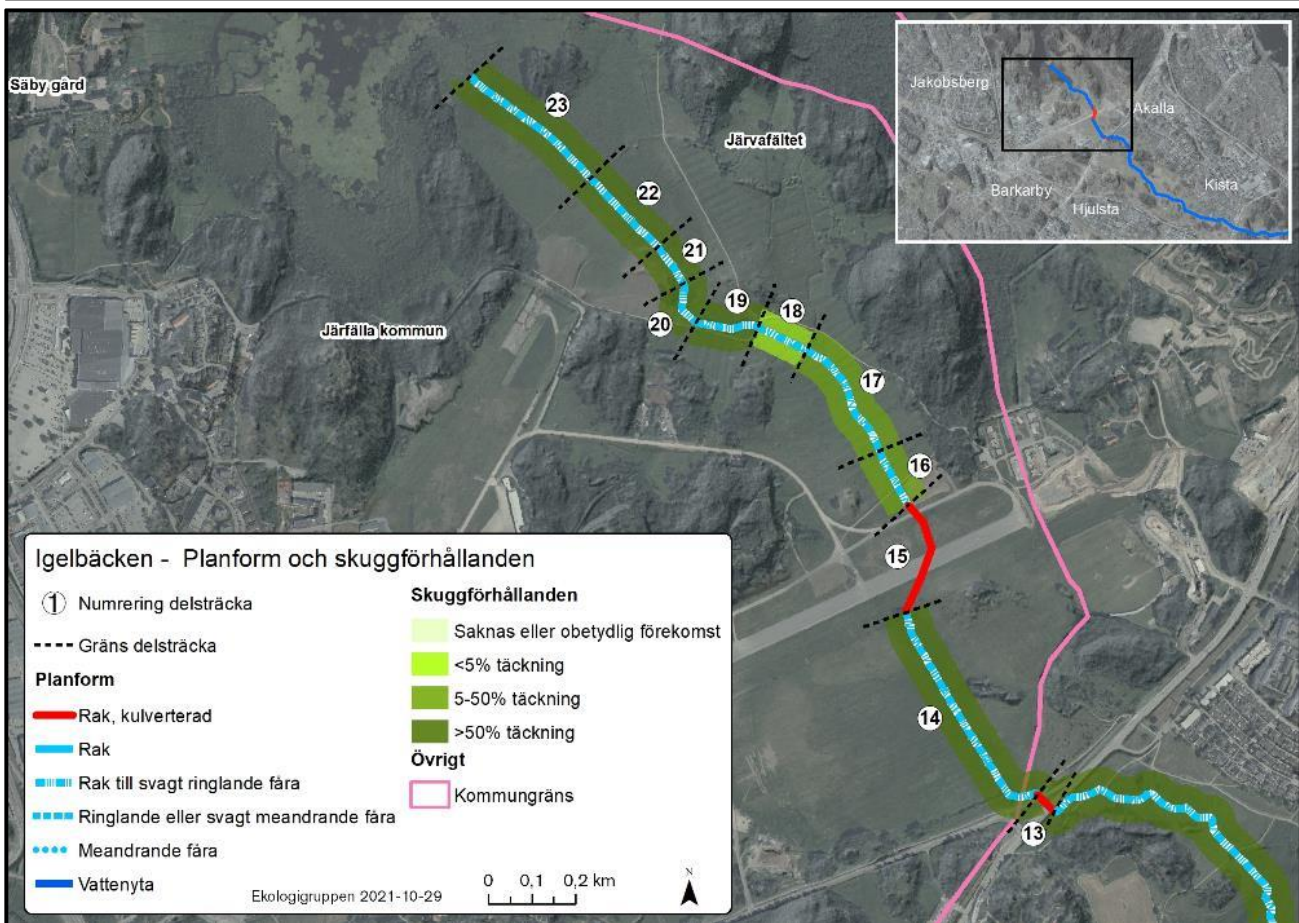
Figur 17. Planform och skuggförhållanden för Igelbäcken, delsträcka 9–23. För kulverterade delar visas bara planform.

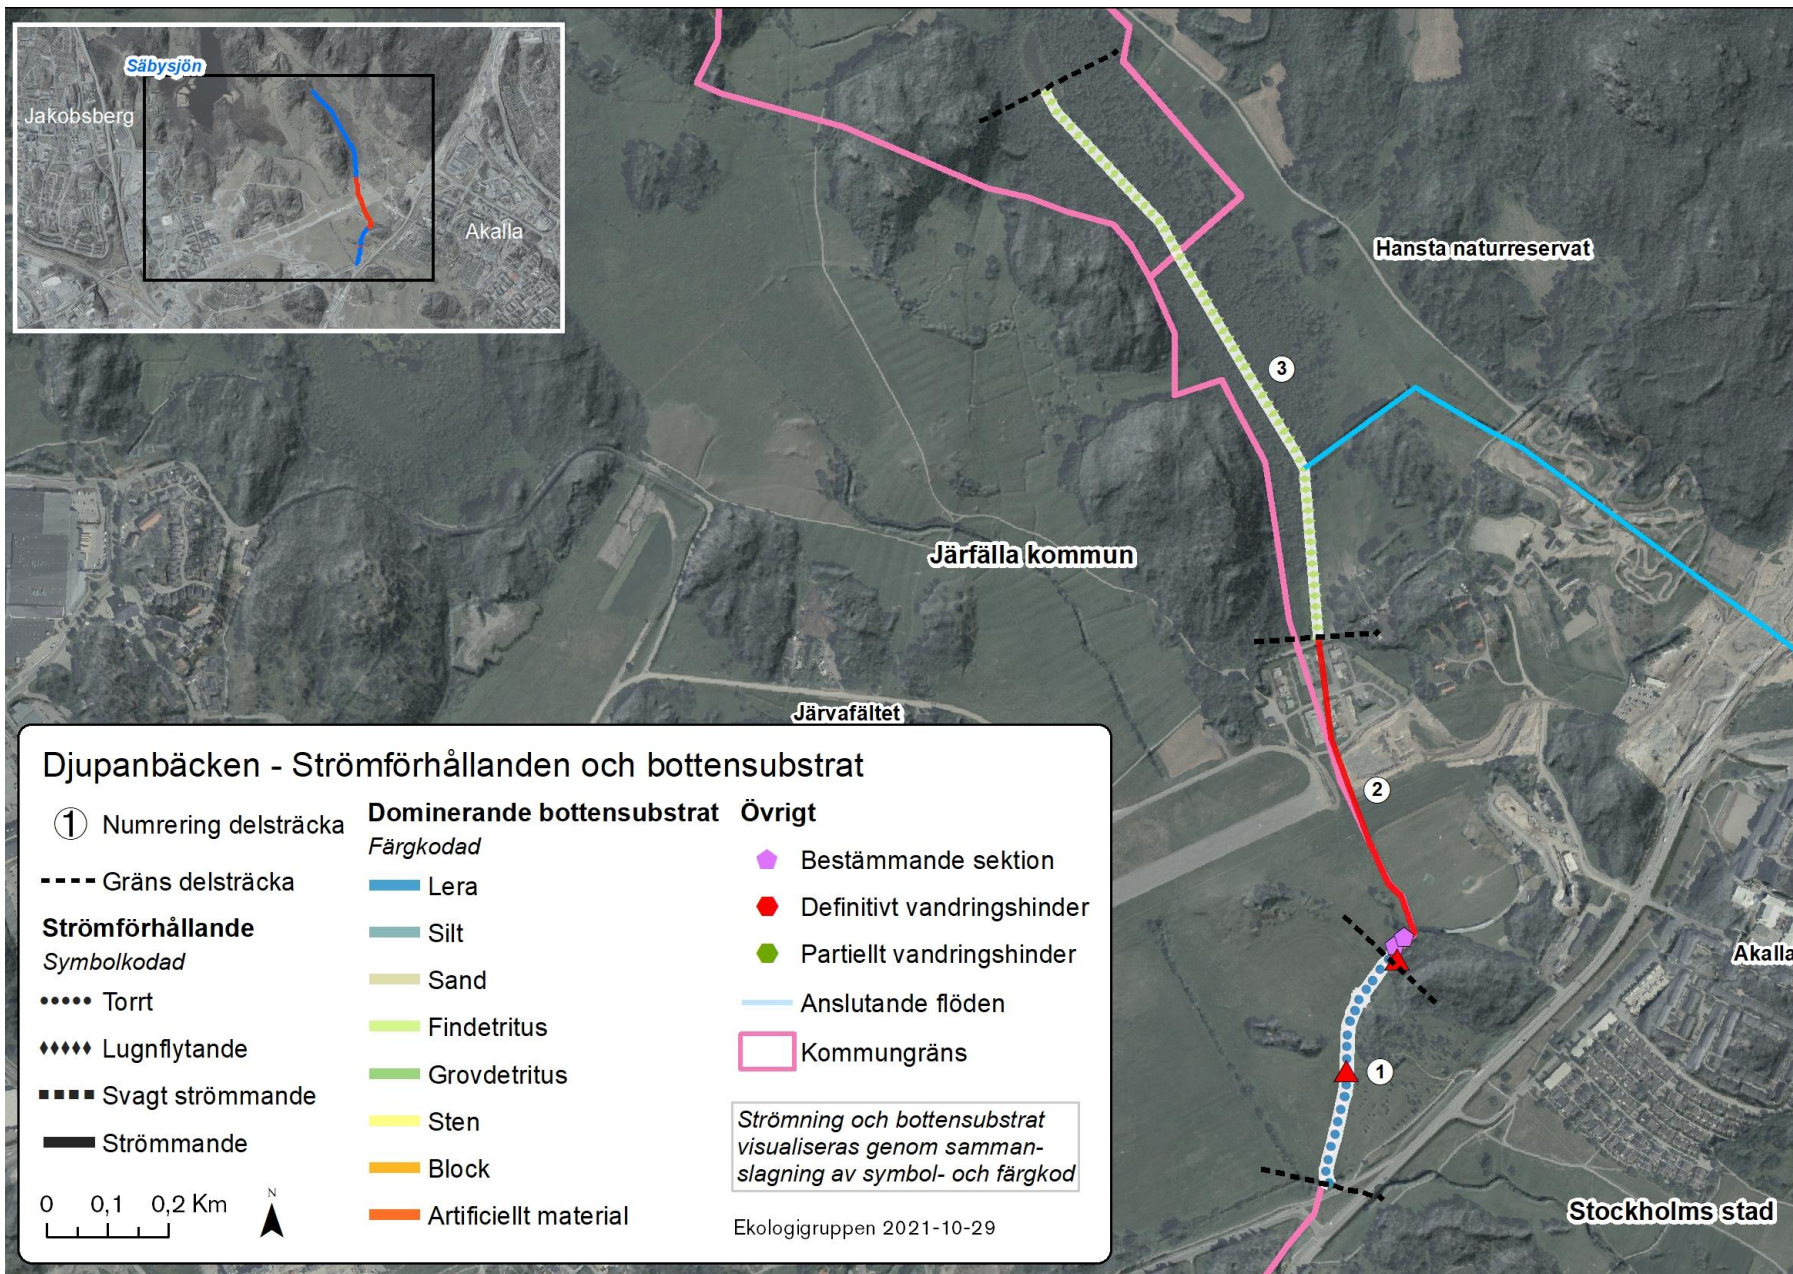
Figur 22. Strömförhållanden och bottenstrukt för Djupanbäcken., Strömförhållande visas med punkter/linje. Punkterna/linjens färg visar bottenstrukt.

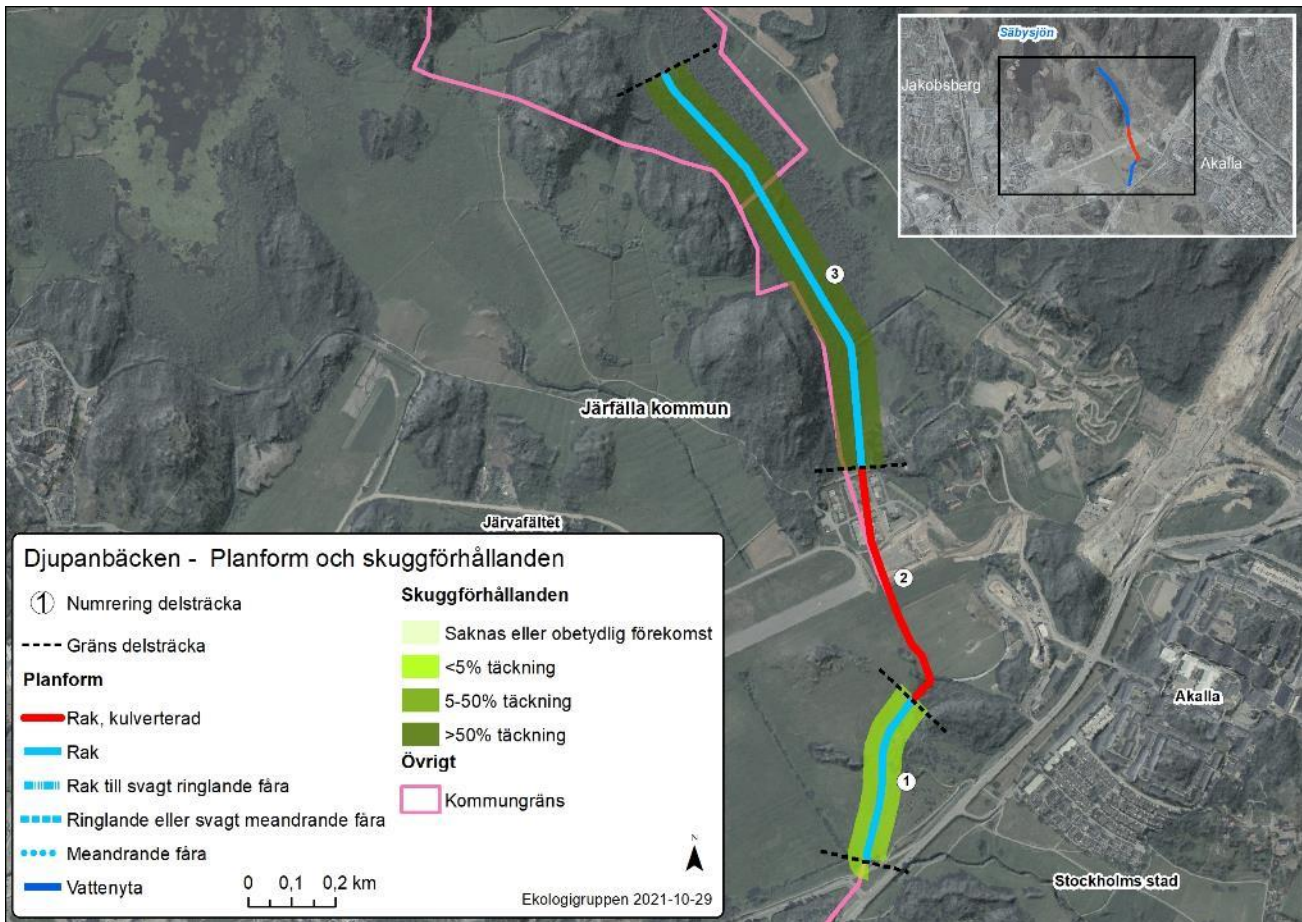
Figur 23. Planform och skuggförhållanden för Djupanbäcken. För kulverterade delar visas endast planform.

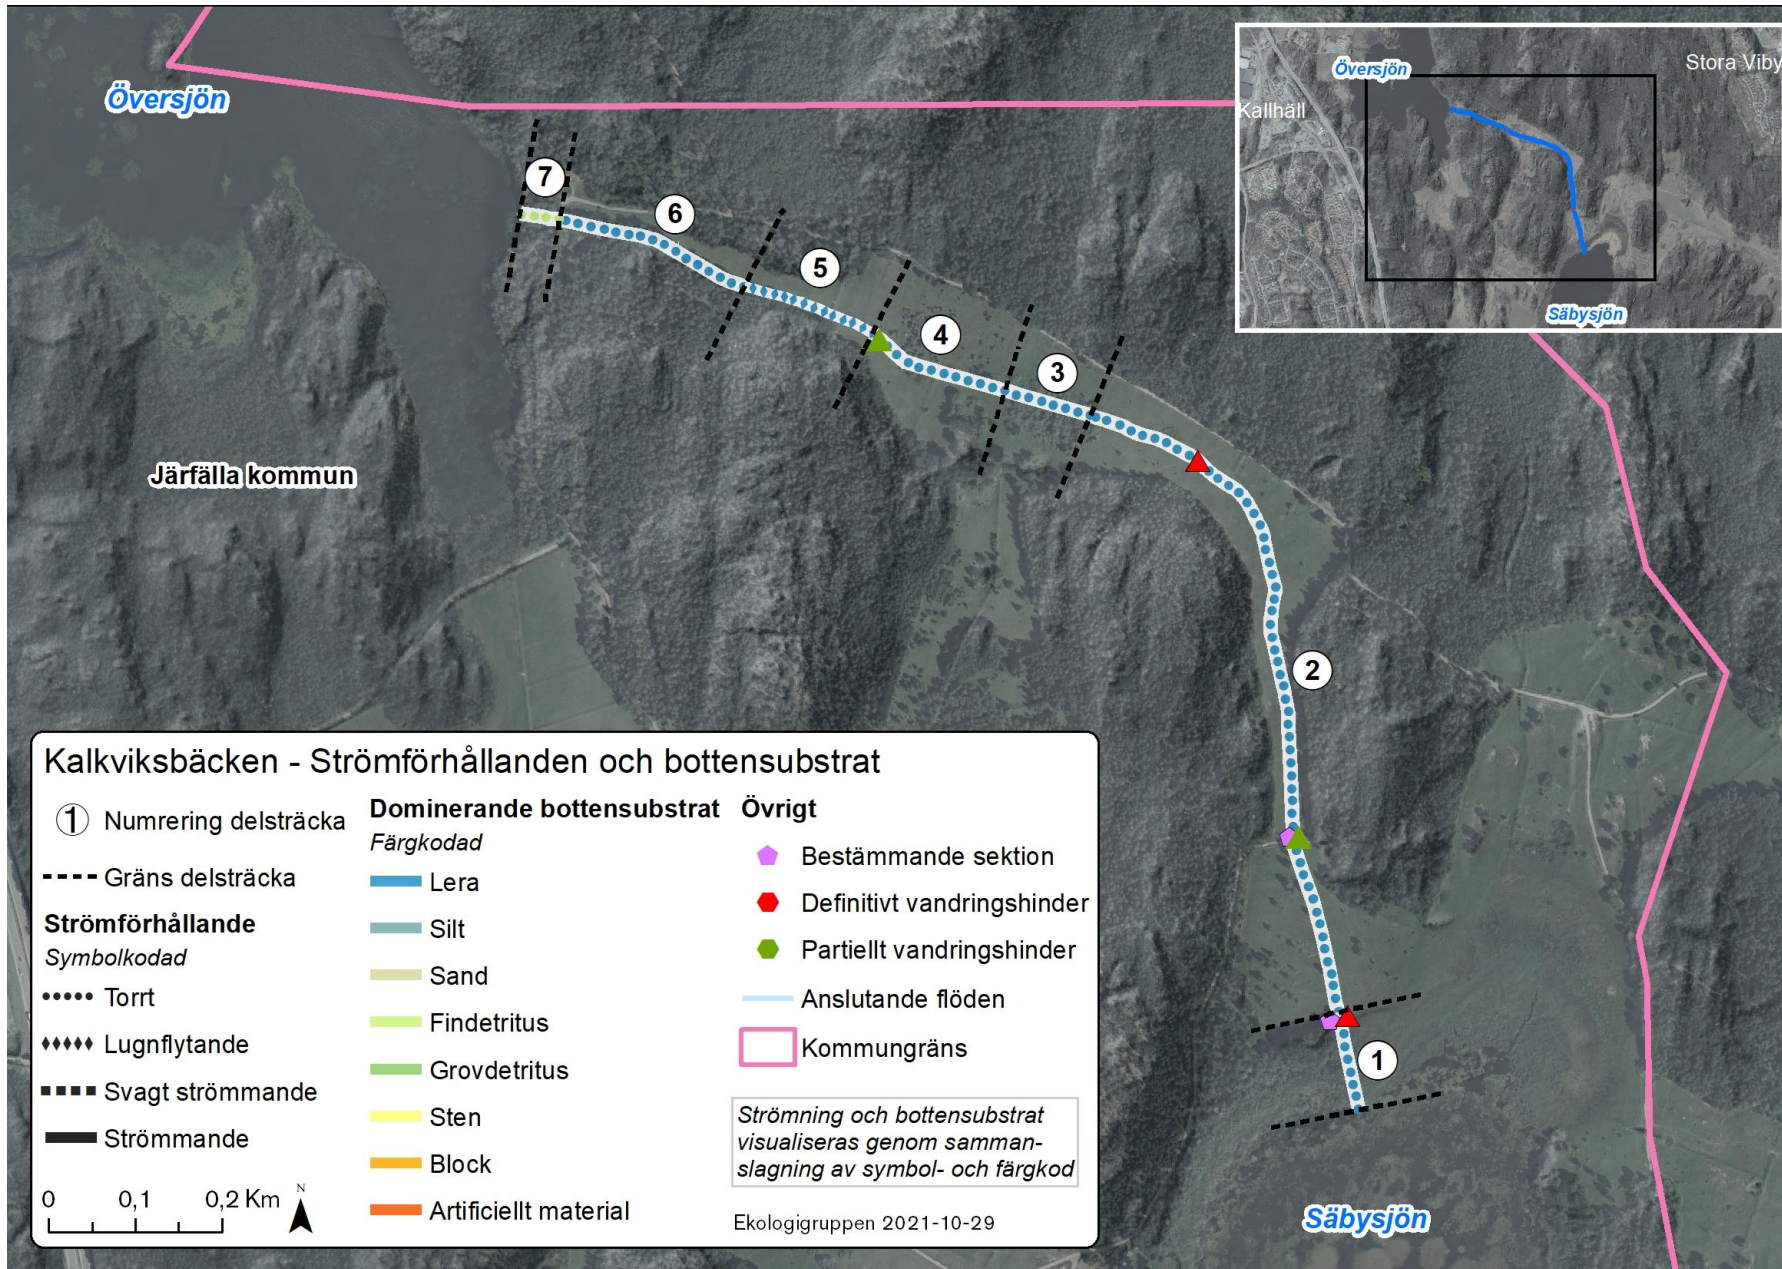
Figur 27. Strömförhållande och bottensubstrat för Kalkviksbäcken. Strömförhållande visas med punkter/linje. Punkterna/linjens färg visar bottensubstrat.

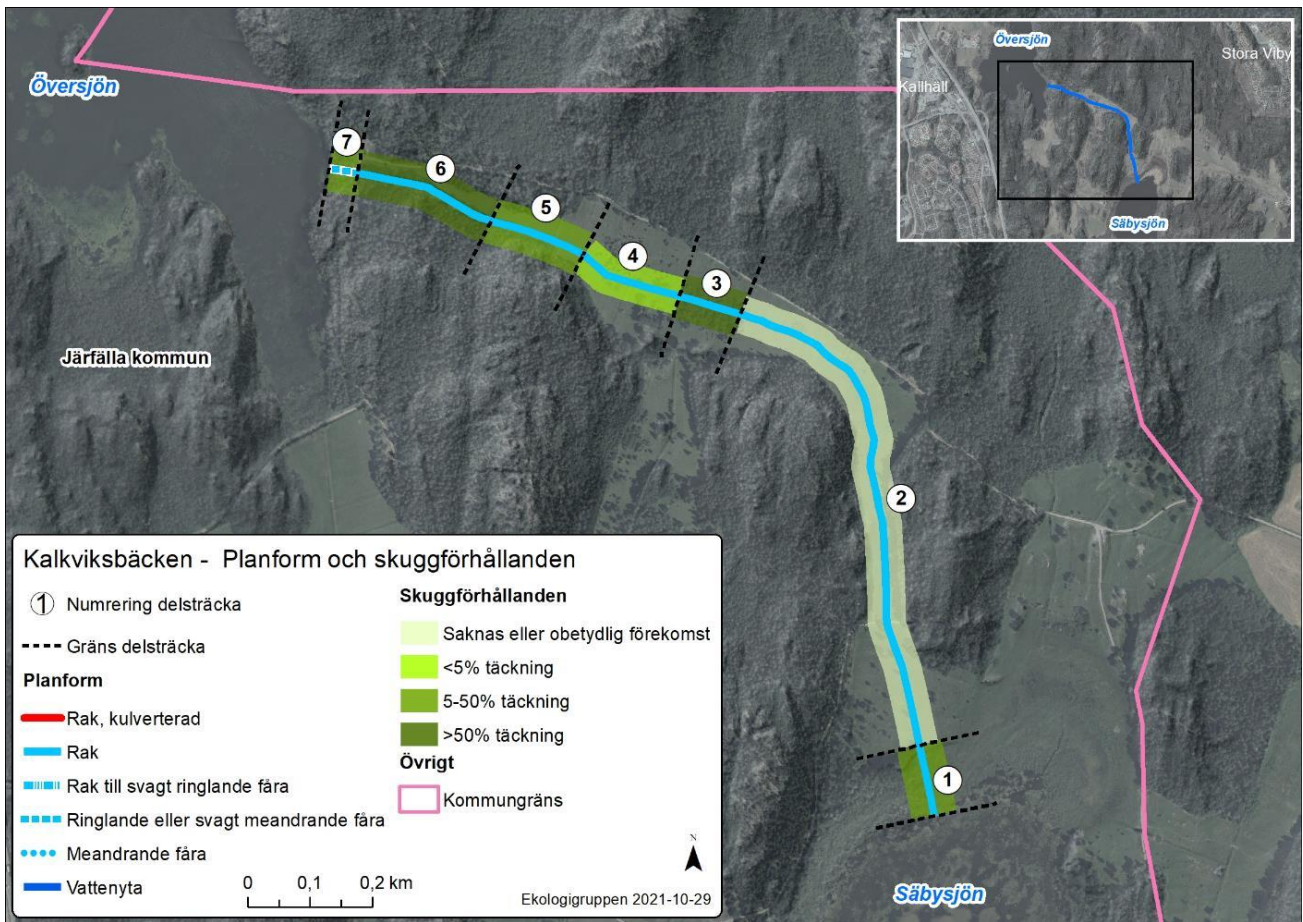
Figur 28. Planform och skuggförhållande för Kalkviksbäcken. För kulverterade delar visas endast planform.

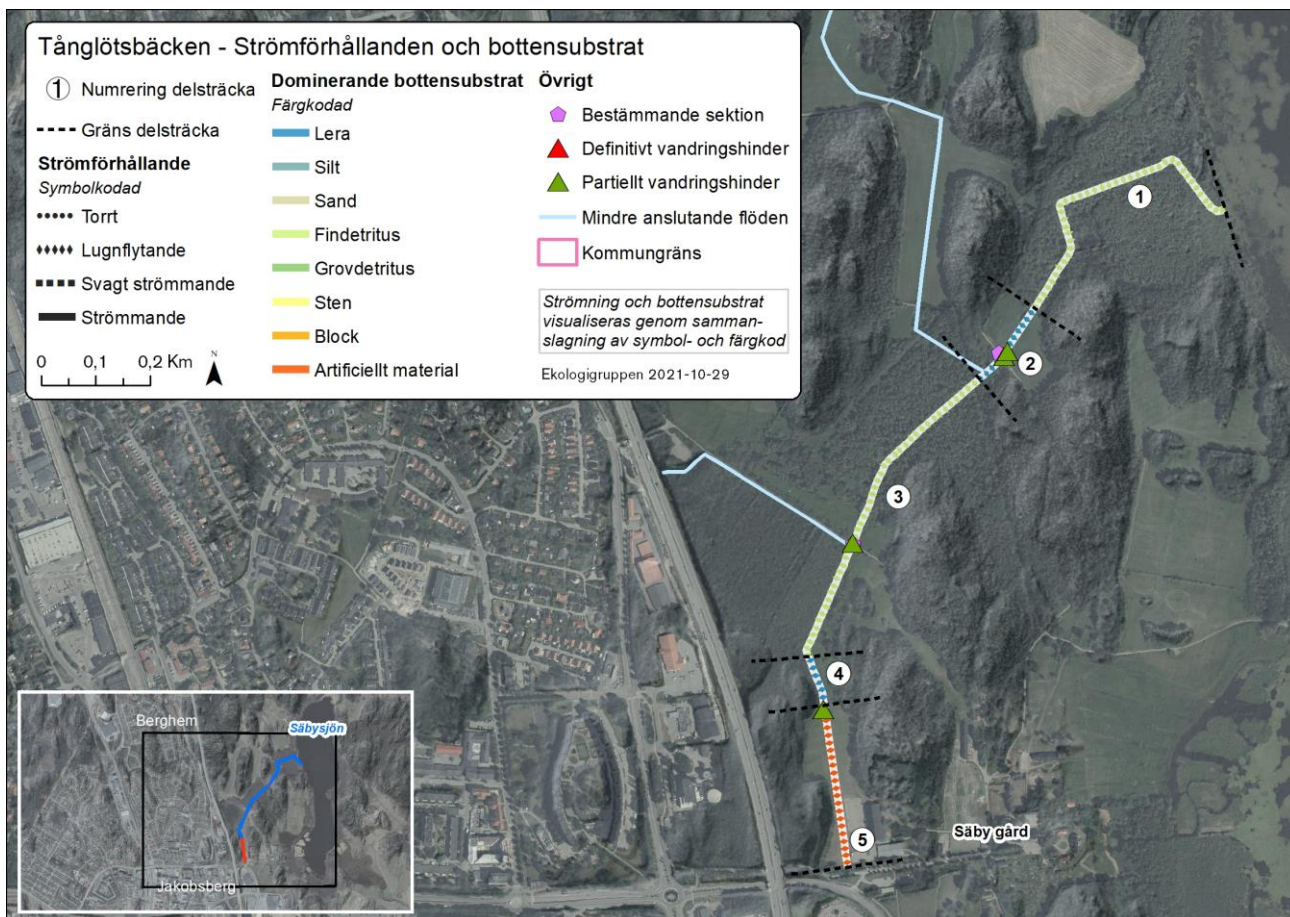
Figur 32. Strömförhållande och bottenstrukt för Tånglötsbäcken. Strömförhållande visas med punkter/linje. Punkterna/linjens färg visar bottenstrukt.
