RAPPORT
2021-10-29

Hydromorfologi inom Igelbäckens avrinningsområde

Biotopkartering och statusklassning

Rapport: 2021-10-29

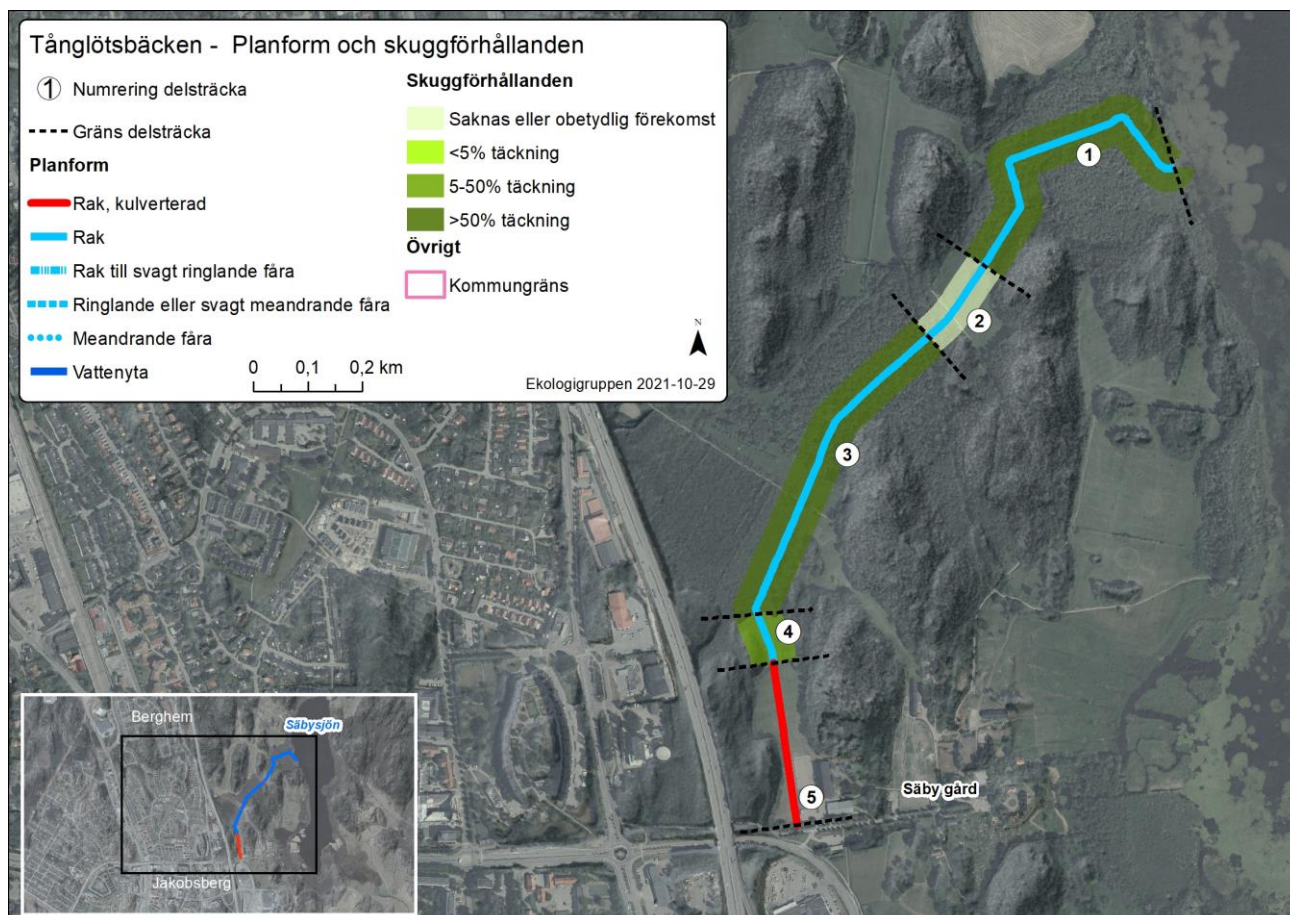
Figur 33. Planform och skuggförhållande för Tånglötsbäcken. För kulverterade delar visas endast planform.
