Igelbäcken

Lokalt åtgärdsprogram

IGELBÄCKEN – LOKALT ÅTGÄRDSPROGRAM

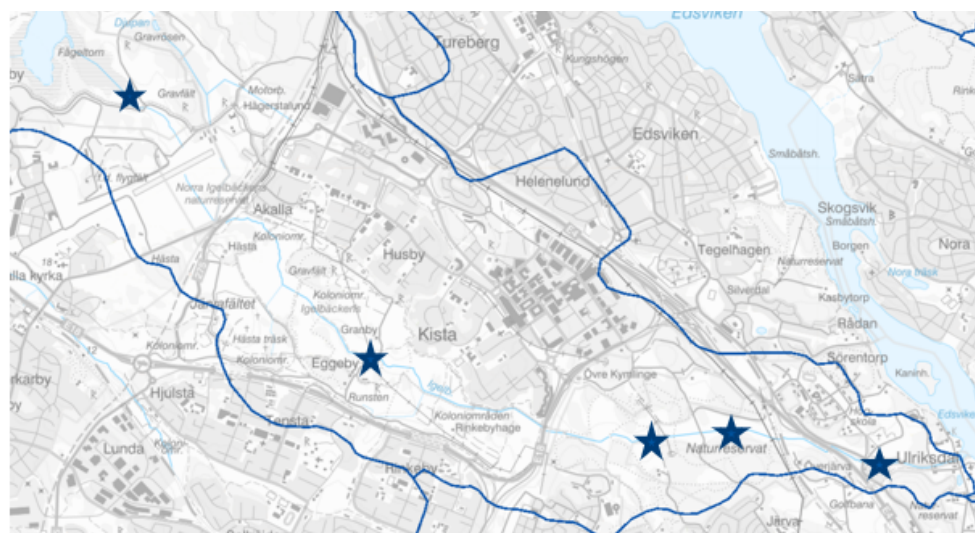
Figur 3. Provfiskelokalerna i Igelbäcken. Från väster: Nedströms Säbysjön, Eggeby, Kymlinge (T-banebron), Blötängen och närmast utloppet i Edsviken, Ulriksdal.

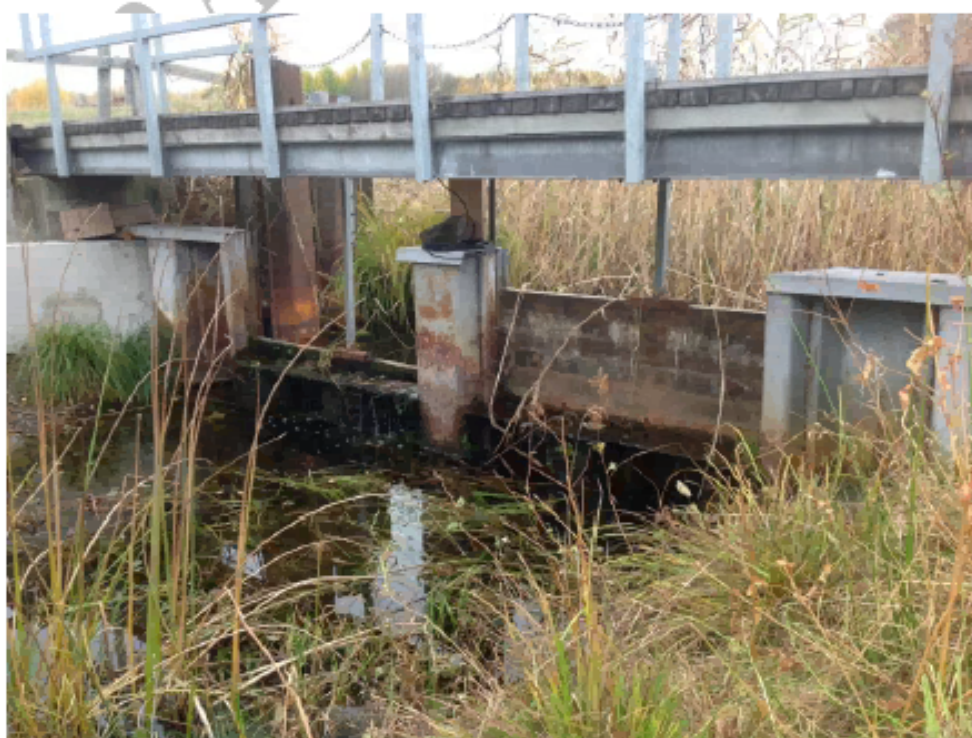
Figur 6. Dämnet vid Säbysjön.
Foto: Ekologigruppen
